# **EKSPERTYZA TECHNICZNA**

## **DOTYCZĄCA STANU TECHNICZNEGO KOŚCIOŁA**

### **KOŚCIÓŁ PARAFIALNY pw. ŚW. KATARZYNY ALEKSANDRYJSKIEJ BOREŹY gm. LICHNOWY**

Data: czerwiec-październik 2014

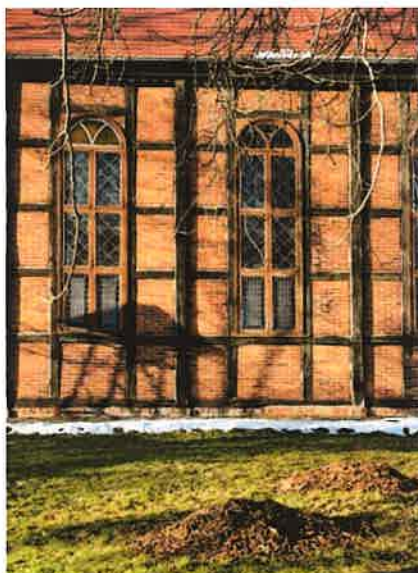
Fot. nr 12 Narożnik południowo-zachodni - wysoka ściana fundamentowa będąca efektem usunięcia dolnych podwalin i słupów (prawdopodobnie porażonych i uszkodzonych przez korozję biologiczną)

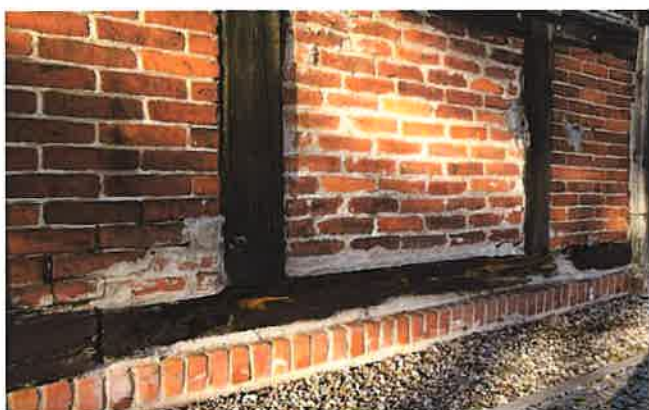
Fot. nr 14 Ściana południowa – porażone przez korozję biologiczną podwaliny oraz widoczne spękania oryginalnego muru; widoczna nieudolna próba wymiany fragmentu uszkodzonej podwaliny podczas prac naprawczych i remontowych w 2009 roku

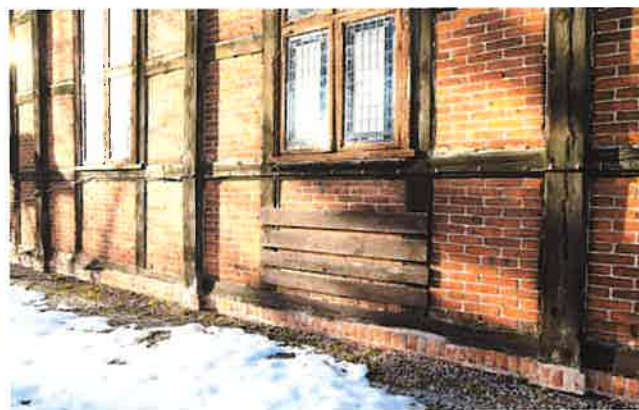
Fot. nr 15 Ściana południowa – uszkodzone podwaliny oraz widoczne przemurowanie (na rolkę) ściany fundamentowej wykonane w 2009 roku

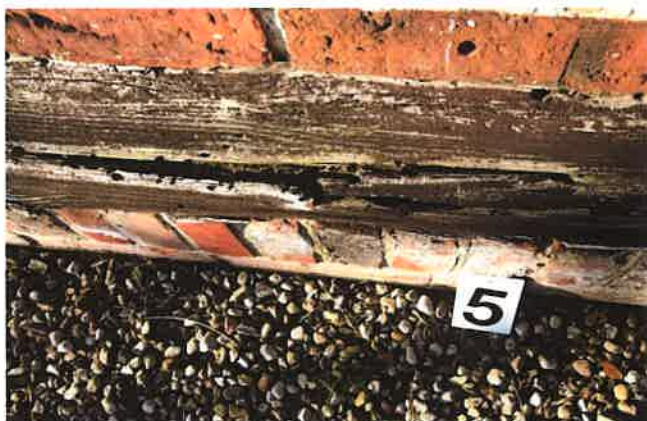
Fot. nr 16 Ściana południowa – pierwotna forma konstrukcji ryglowej – stan techniczny elementów drewnianych

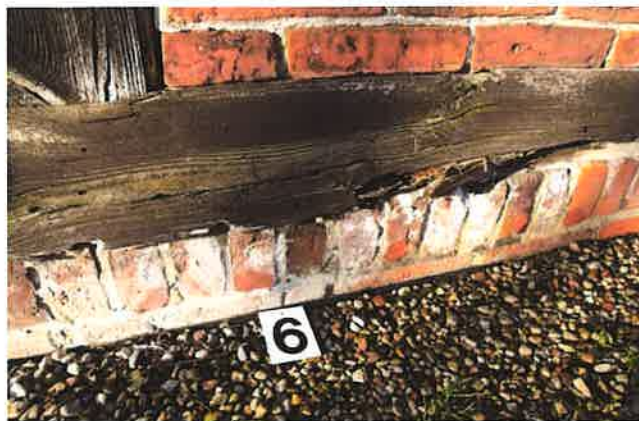
Fot. nr 17 Ściana południowa – uszkodzone i porażone przez korozję biologiczną (grzyby i owady) elementy podwaliny

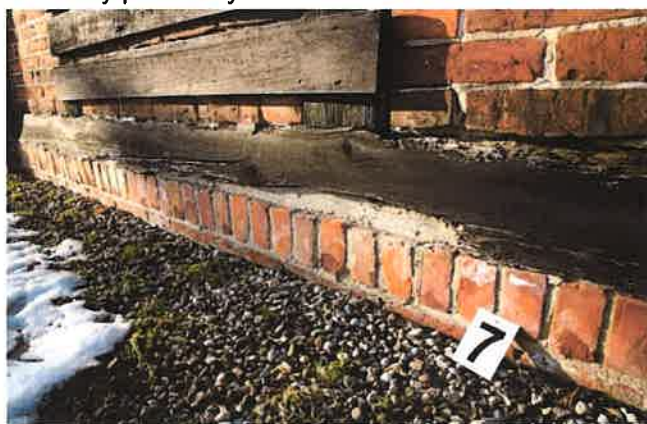
Fot. nr 18 Ściana południowa – uszkodzone i porażone przez korozję biologiczną (grzyby i owady) elementy podwaliny

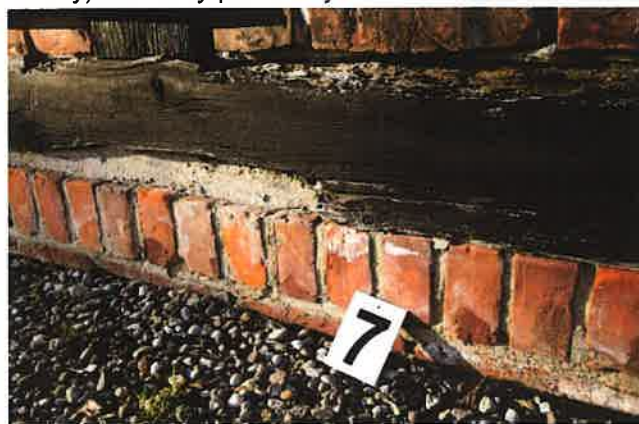
Fot. nr 19 Ściana południowa – uszkodzone i porażone elementy podwaliny; widoczne wypełnienie zaprawą wykonane w 2009 roku

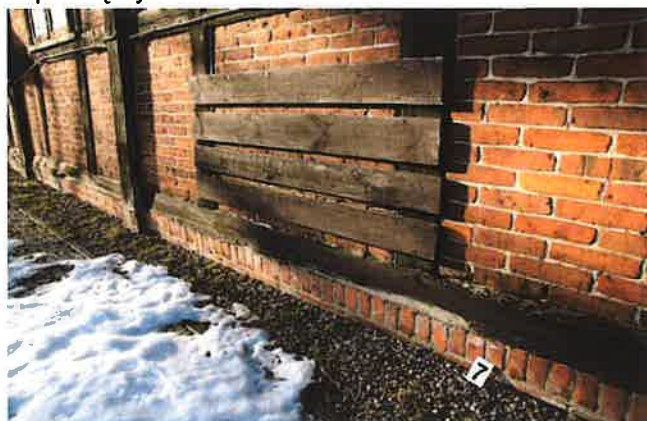
Fot. nr 20 Ściana południowa – uszkodzone i porażone elementy podwaliny; widoczne wypełnienie zaprawą wykonane w 2009 roku

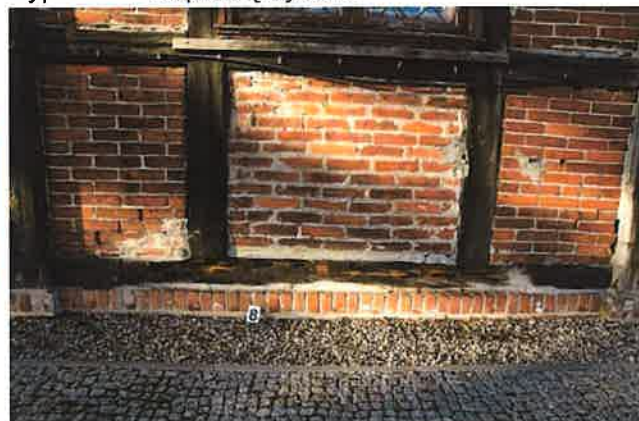
Fot. nr 21 Ściana południowa – uszkodzone i porażone elementy podwaliny; widoczne opaska żwirowa wykonana wraz z drenażem opaskowym w 2009 roku

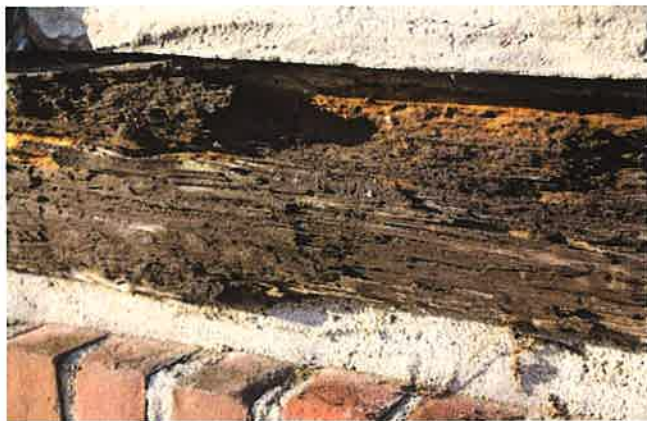
Fot. nr 22 Ściana południowa – uszkodzone i porażone elementy podwaliny; widoczne wypełnienie zaprawą wykonane podczas prac remontowych poziomu przyziemia w 2009 roku

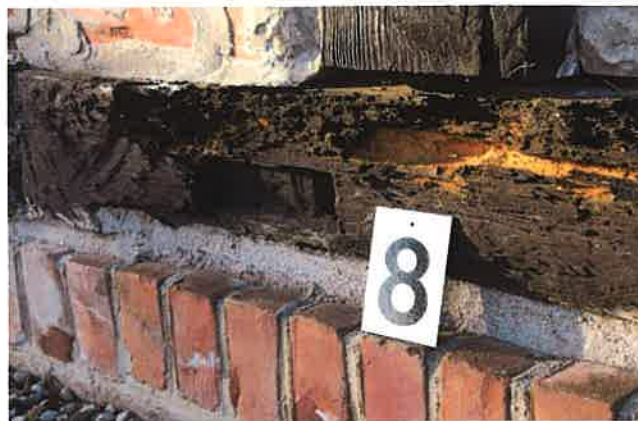
Fot. nr 23 Ściana południowa – uszkodzone i porażone przez i korozję biologiczną (m.in. owady i grzyby) elementy podwaliny; widoczne wypełnienie zaprawą wykonane w 2009 roku

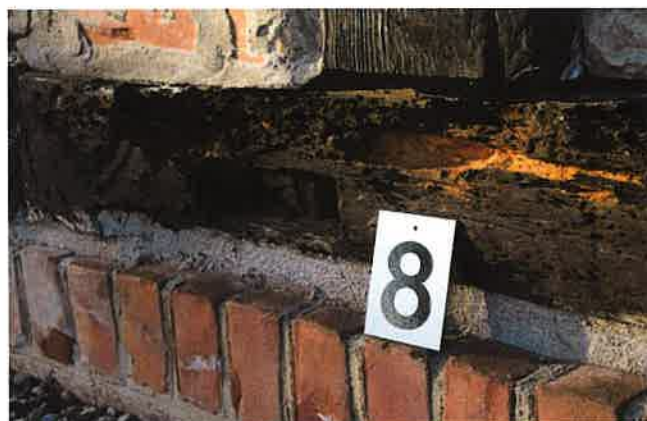
Fot. nr 24 Ściana południowa – uszkodzone i porażone przez korozję biologiczną (m.in. owady i grzyby) elementy podwaliny; widoczne wypełnienie zaprawą oraz wykonana podmurówka „na rolkę” w 2009 roku

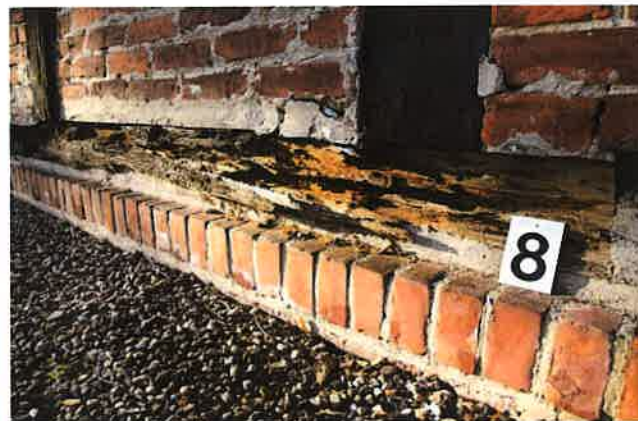
Fot. nr 25 Ściana południowa – uszkodzone i porażone przez korozję biologiczną (m.in. owady i grzyby) elementy podwaliny; widoczne wypełnienie zaprawą wykonane w 2009 roku

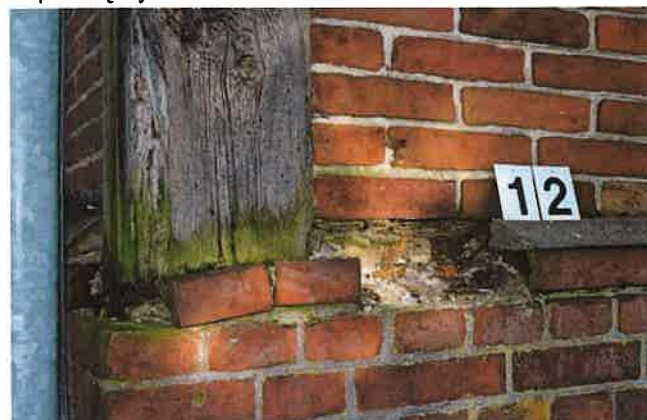
Fot. nr 26 Ściana południowa – uszkodzone i porażone przez korozję biologiczną (m.in. owady i grzyby) elementy podwaliny; widoczne duże ubytki w przekroju czynnym

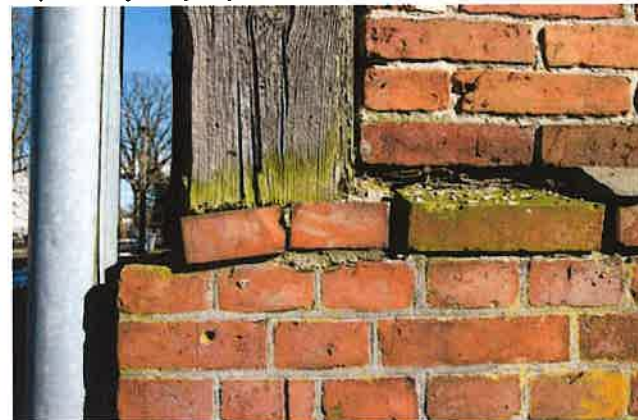
Fot. nr 27 Narożnik południowo – zachodni – widoczny ubytek muru cokołowego pod uszkodzonym okapnikiem cementowym zwieńczającym ścianę fundamentową; efekt przedostania się wód opadowych w głąb ściany ze względu na brak izolacji poziomej

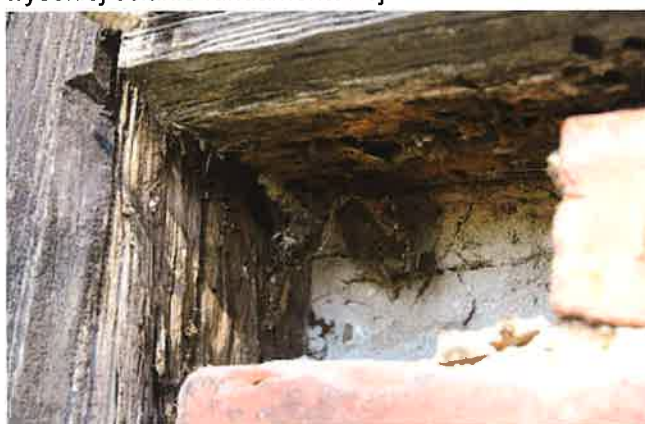
Fot. nr 30 Ściana południowa – widoczne „luźne” cegły muru wypełniającego; otwór na wylot w głębi widoczny tynk wewnętrzny

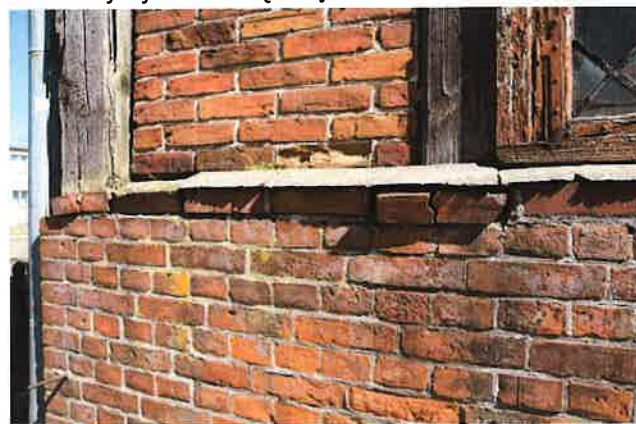
Fot. nr 31 Ściana południowa – ubytek w murze wypełniającym konstrukcję ryglową (otwór na wylot); w głębi widoczny tynk wewnętrzny

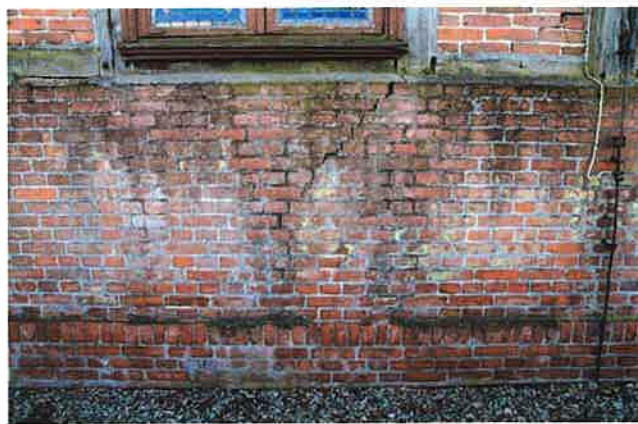
Północno - zachodni narożnik uległ widocznemu gołym okiem pionowemu przemieszczeniu – rys. nr 2, 4, fot. nr 41,50. Pęknięcie ściany cokołowej (przez całą swoją grubość) aż do poziomu fundamentów, jest oznaką na ruch (przemieszczenie) tej części ściany kościoła – fot. nr 74. Skutki takiego stanu rzeczy widoczne są również we wnętrzu, gdzie na wypełnieniu balustrady empory pojawiła się, ciągle poszerzająca się, szczelina - fot. nr 89÷ 91.

Fot. nr 41 Ściana północna – widoczna wysoka ściana fundamentowa oraz odkształcenie narożnika północno -zachodniego

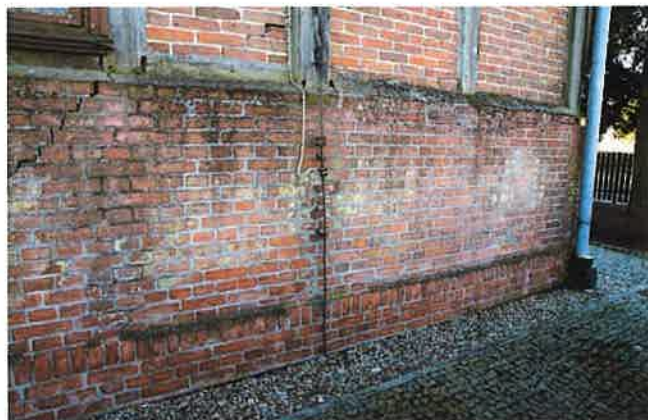
Fot. nr 42 Ściana północna – widoczna wysoka ściana fundamentowa, na której wzdłuż jej całej długości występują liczne pęknięcia i zarysowania muru oraz widoczne wielokrotne próby „zszycia” pęknięć muru

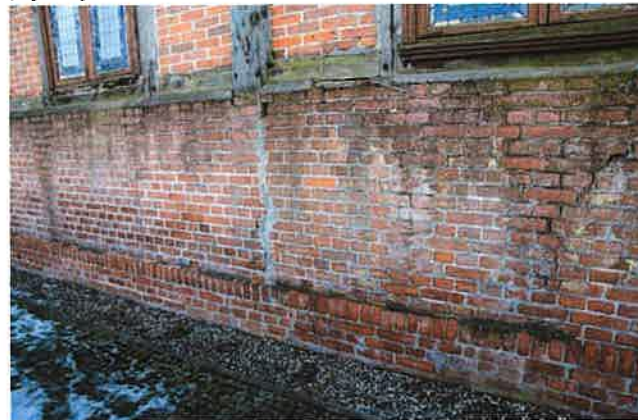
Fot. nr 43 Ściana północna – widoczna wysoka ściana fundamentowa zakończona odpadającym okapem

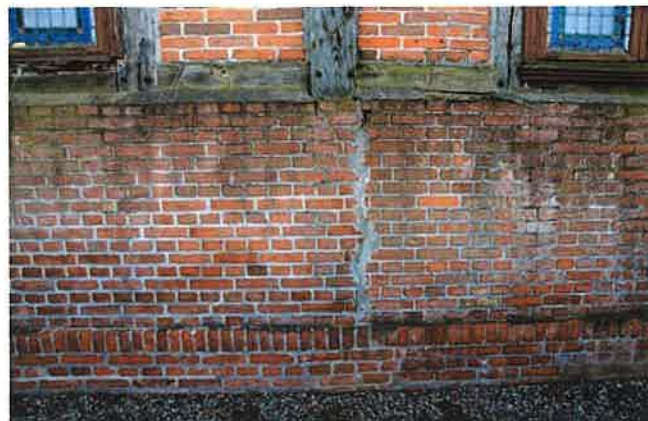
Fot. nr 44 Ściana północna – widoczna wysoka ściana fundamentowa, na której występują liczne pęknięcia muru oraz widoczne wielokrotne próby „zszycia” pęknięć

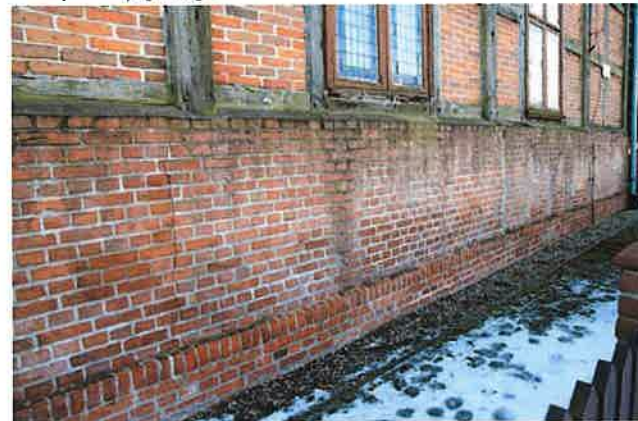
Fot. nr 45 Ściana północna – widoczna wysoka ściana fundamentowa, na której występują pęknięcia muru oraz próby „zszycia” pęknięć

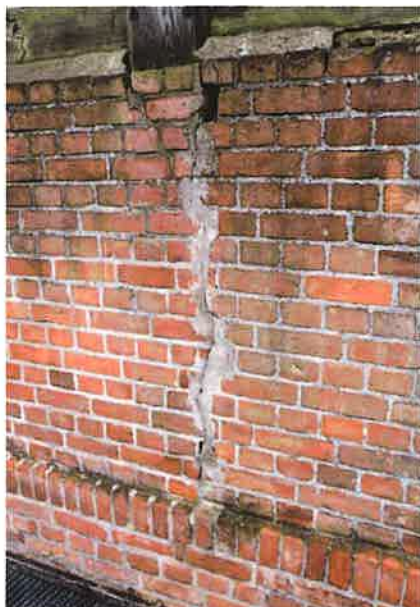
Fot. nr 46 Ściana północna – widoczna wysoka ściana fundamentowa, na której występują pęknięcia muru oraz próby „zszycia” pęknięć

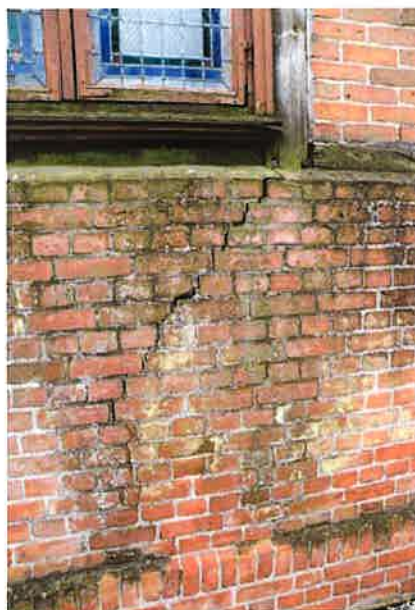
Fot. nr 47 Ściana północna – widoczna wysoka ściana fundamentowa; próby „zszycia” pęknięcia; stan cementowego okapu zwieńczającego oraz widoczny sposób oparcia drewnianego słupa konstrukcji ryglowej

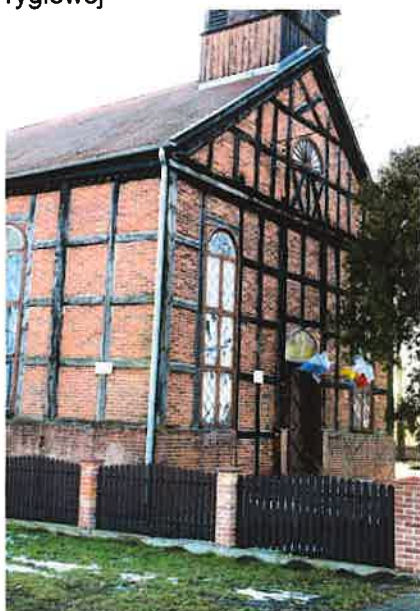
Fot. nr 48 Ściana północna – widoczna wysoka ściana fundamentowa na której występują pęknięcia muru; pęknięcia przechodzą przez całą grubość muru, aż do poziomu fundamentu

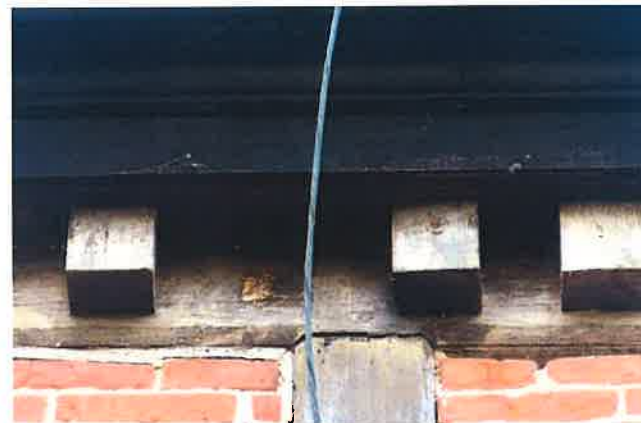
Fot. nr 55 Widoczne ubytki w elementach „ozdobnych” nabitych wokół gzymsu obwodowego na rygle konstrukcji nośnej

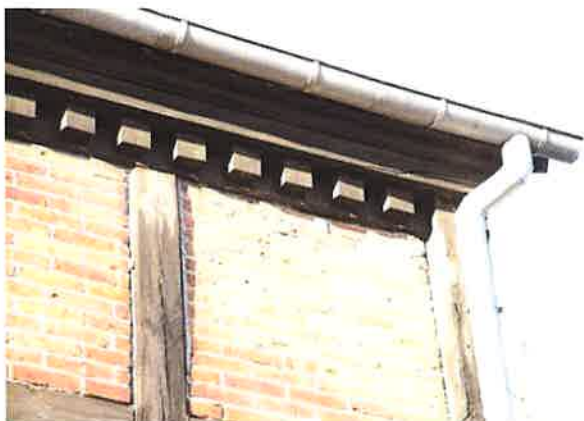
Fot. nr 56 Widoczne ubytki w elementach „ozdobnych” nabitych na rygle konstrukcji nośnej wokół gzymsu obwodowego

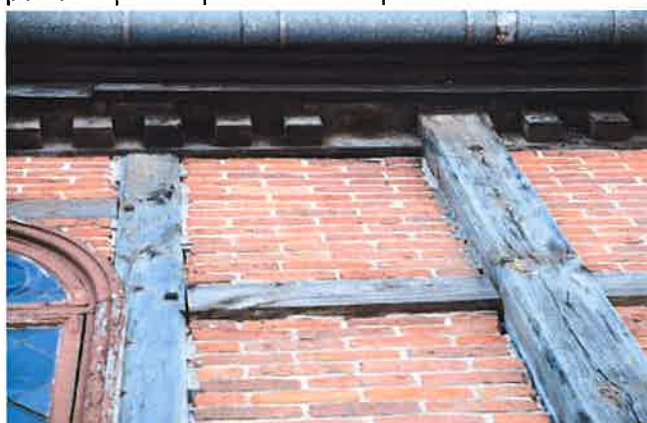
Fot. nr 58 Widok (prawdopodobnie oryginalnego) gzymsu obwodowego- widoczne ubytki w elementach „ozdobnych” – ściana północna

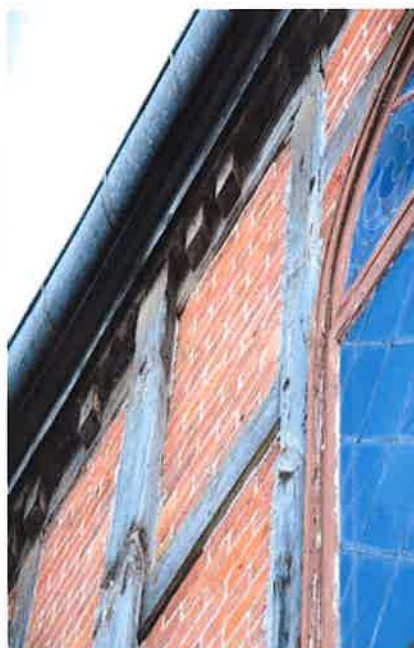
Fot. nr 59 Ściana północna – widoczne ubytki w nabitych na ryglach elementach „ozdobnych” wokół gzymsu okalającego

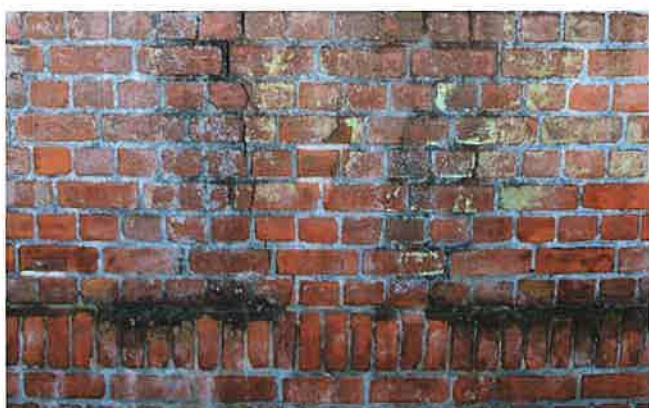
Fot. nr 66 Ściana południowa - widoczne ubytki w powierzchni cegły wypełniającej - mur oryginalny

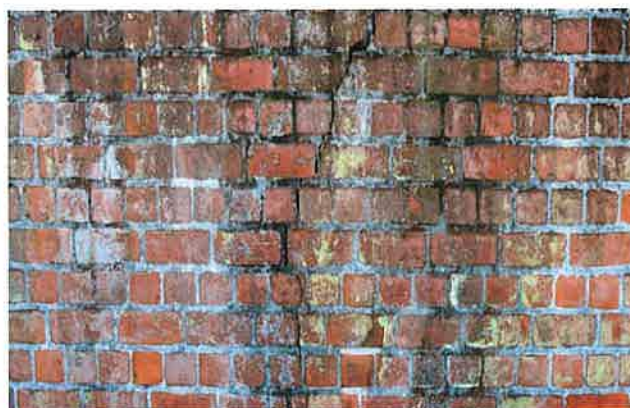
Fot. nr 67 Ściana północna – stan cegły zastosowanej do wykonania wysokiej ściany fundamentowej; widoczne wysolenia oraz mikroorganizmy

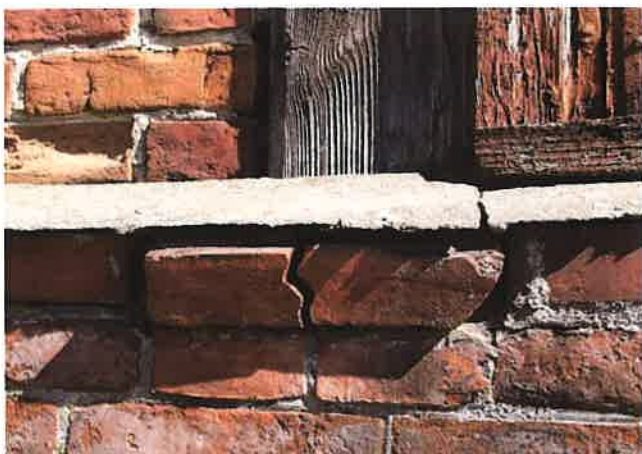
Fot. nr 68 Ściana północna – stan cegły w wysokiej ściany fundamentowej; widoczne wysolenia, ślady mikroorganizmów, pęknięcia i liczne uszkodzenia

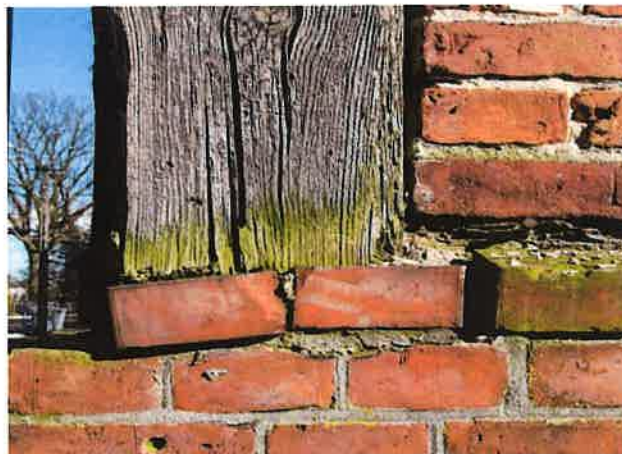
Fot. nr 69 Ściana południowa – uszkodzone cegły pod słupem konstrukcji ryglowej opartym na przemurowanej wysokiej ścianie fundamentowej

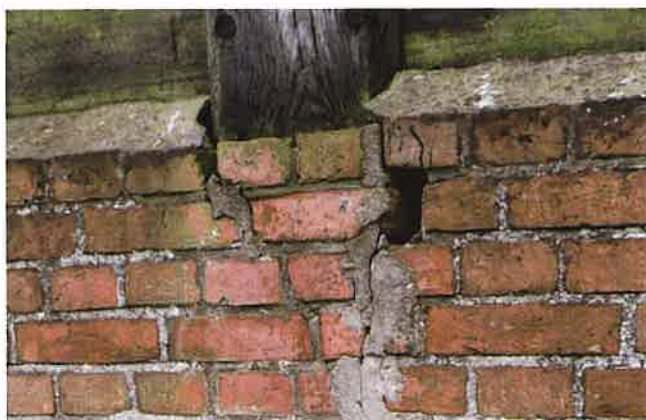
Fot. nr 70 Narożnik południowo-zachodni – uszkodzone cegły pod narożnym słupem konstrukcji ryglowej opartym na przemurowanej wysokiej ścianie fundamentowej

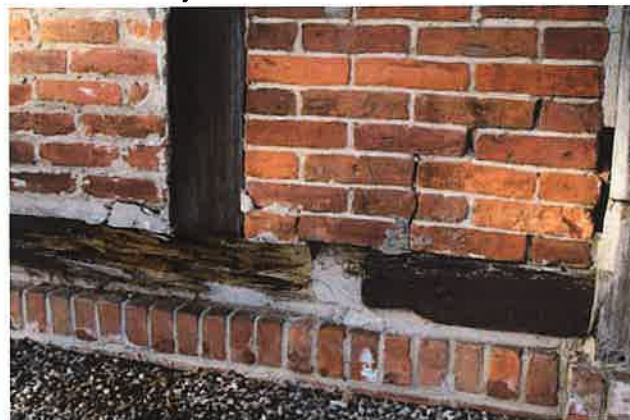
Fot. nr 71 Ściana północna – oparcie słupa konstrukcji ryglowej na wysokiej fundamentowej; widoczne głębokie pęknięcie ściany w strefie przypodporowej

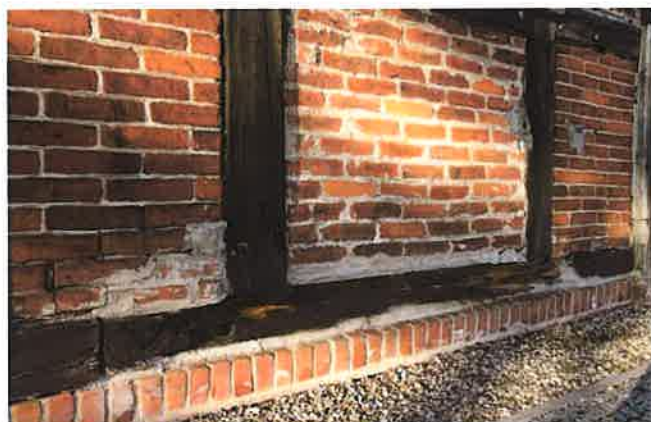
Fot. nr 72 Ściana południowa – nowe cegły poziomu cokołowego ułożone w 2009 roku; wypełnienie zaprawą cementową ubytków uszkodzonej ściany wypełniającej drewniany szkielet; głębokie pęknięcie muru

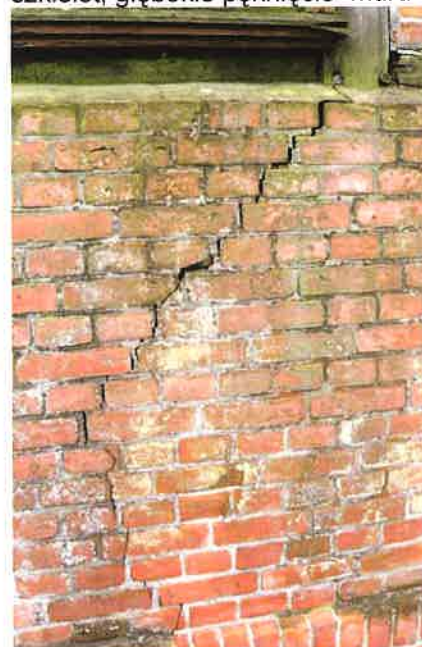
Fot. nr 73 Ściana południowa – nowe cegły poziomu cokołowego ułożone w 2009 roku; wypełnienie zaprawą cementową ubytków uszkodzonej ściany wypełniającej konstrukcję ryglową

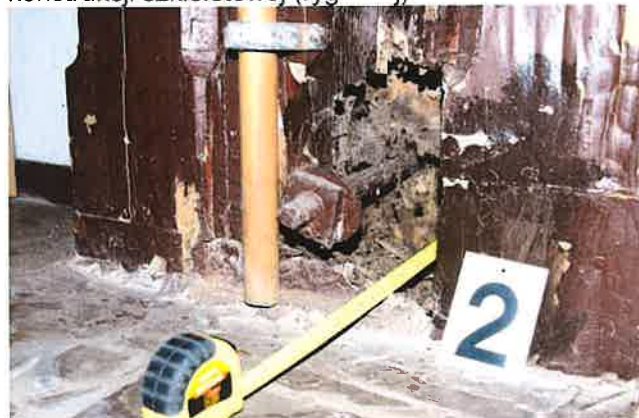
Fot. nr 83 Uszkodzone przez korozję biologiczną (m.in. grzyby) słupy drewniane (konstrukcji ryglowej) w kształcie litery T – ściana południowa; widoczne duże ubytki przekroju czynnego

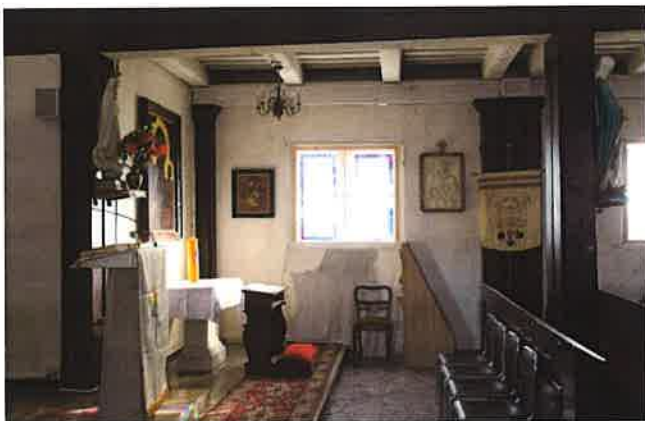
Fot. nr 92 Wnętrze kościoła - widok na empore - widoczna szczelina w poziomie balustrady narożnika północno- zachodniego

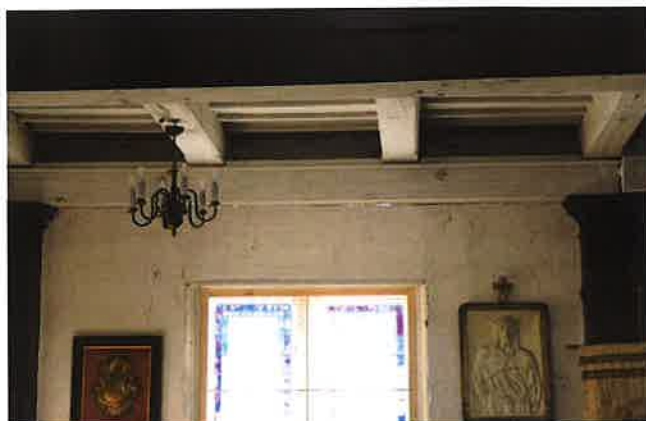
Fot. nr 93 Ściana południowa - stan tynków wewnętrznych; ściana zasłonięta folią PE ze względu na pęknięcie „na przestrzał”

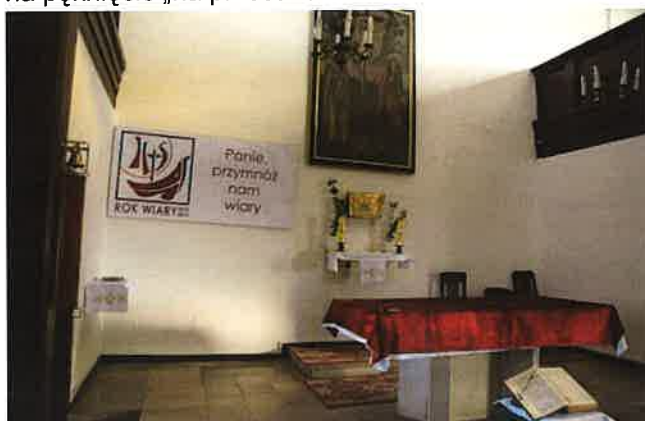
Fot. nr 94 Ściana południowa - stan tynków wewnętrznych; widoczny prześwit na „wylot” pod podciągami, na którym oparte są belki stropowe

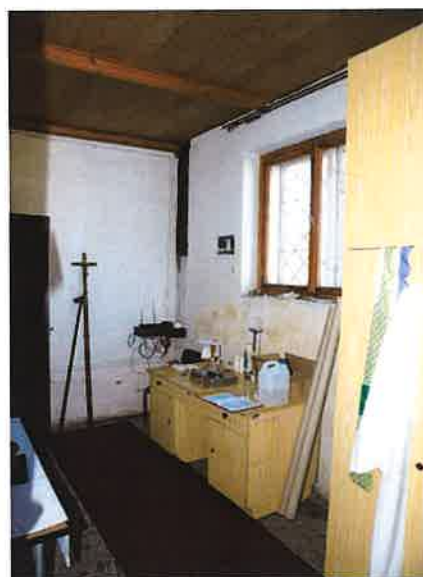
Fot. nr 96 Wejście do zakrystii - widoczna różnica poziomów oraz zawilgocenia ściany wewnętrznej (prostopadłej) do ściany północnej

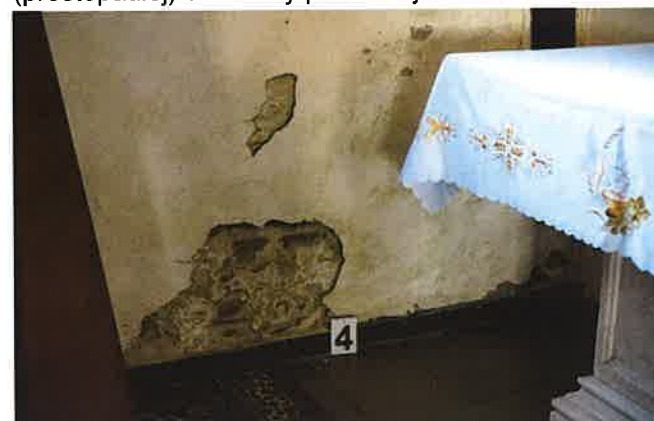
Fot. nr 97 Północno - wschodni narożnik (zakrystia) – widoczne zawilgocenie ściany aż do poziomu parapetu okna (efekt braku izolacji poziomej)

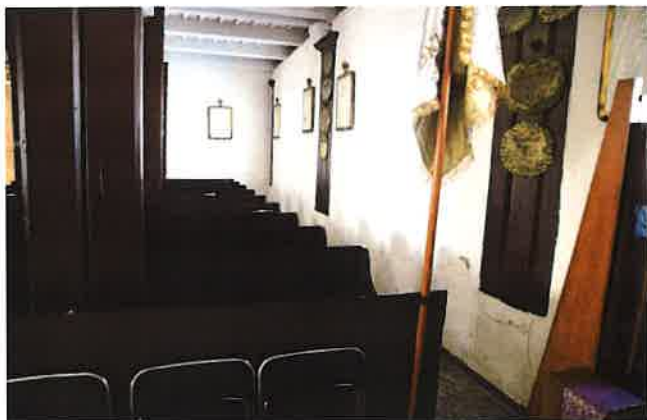
Fot. nr 98 Ściana północna - widoczne ślady zawilgocenia muru będące wynikiem podciągania kapilarnego wody (efekt braku izolacji poziomej)

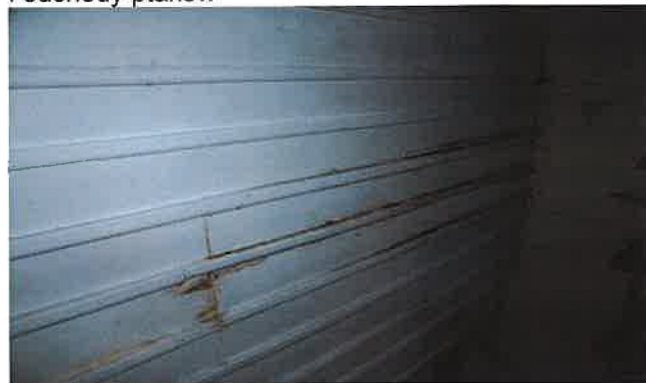
Fot. nr 115 Stan poszycie deskowego stropu-widoczne ślady zawilgocenia

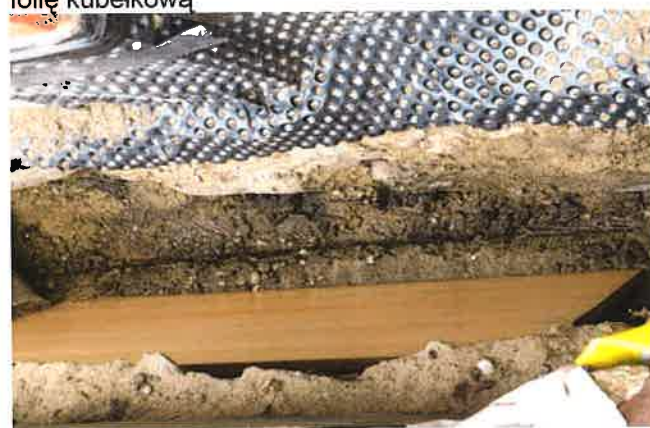
Fot. nr 123 Ściana południowa - odkrywka fundamentów; widoczna folia kubełkowa oraz zasypka drenażu opaskowego

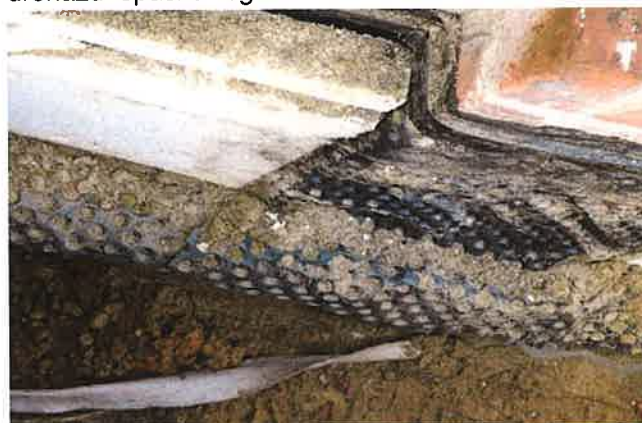
Fot. nr 124 Ściana południowa - odkrywka fundamentów; widoczna folia kubełkowa oraz zawilgocona ściana fundamentowa

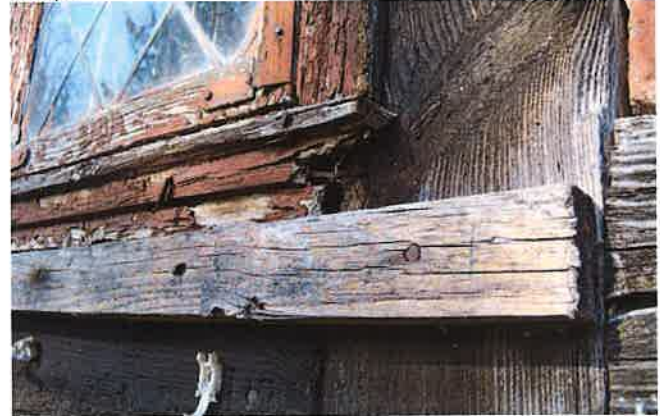
Fot. nr 135 Ściana południowa – katastrofalny stan stolarki okiennej zniszczonej przez korozją biologiczną

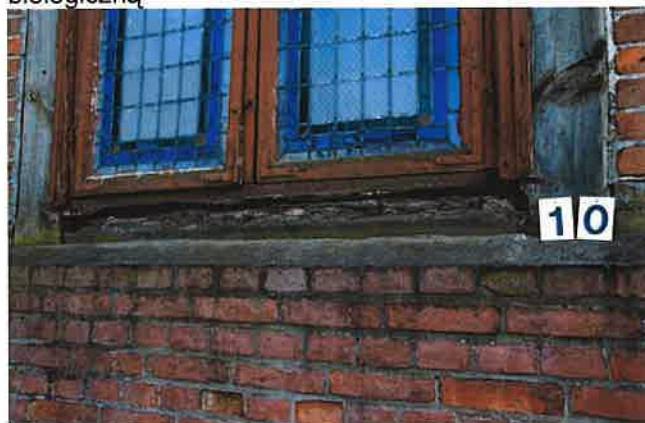
Fot. nr 136 Ściana południowa - katastrofalny stan stolarki okiennej zniszczonej przez korozją biologiczną

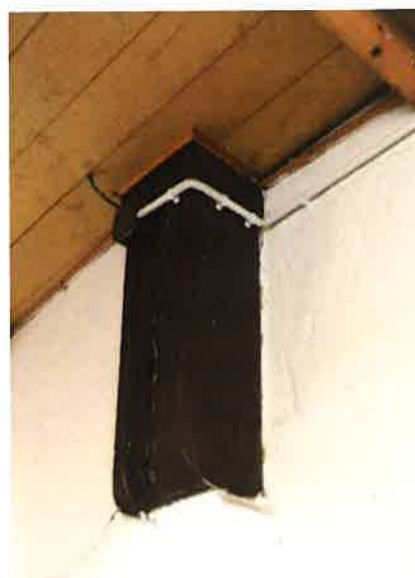
Fot. nr 147 Wnętrze zakrystii – forma słupa wewnętrznego - widoczne poziome pęknięcia i zarysowania ściany wewnętrznej

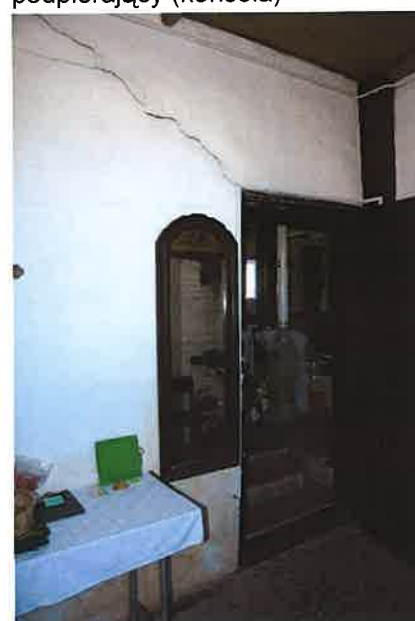
Fot. nr 149 Ściana wewnętrzna (zakrystia) ukośne pęknięcie ściany o dużym rozwarciu

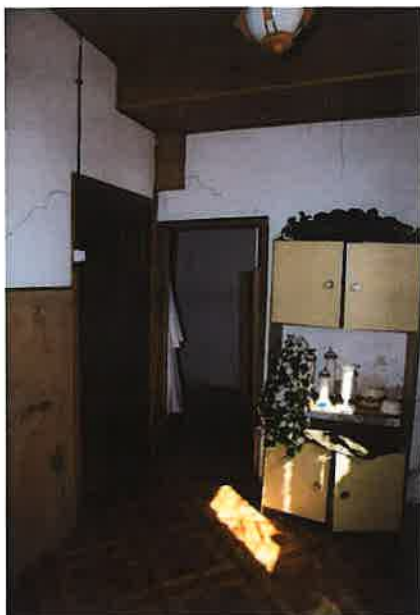
Fot. nr 150 Ściana wewnętrzna (zakrystia) ukośne pęknięcie ściany o dużym rozwarciu
