# **EKSPERTYZA TECHNICZNA**

## **DOTYCZĄCA STANU TECHNICZNEGO KOŚCIOŁA**

### **KOŚCIÓŁ PARAFIALNY pw. ŚW. KATARZYNY ALEKSANDRYJSKIEJ BOREŹY gm. LICHNOWY**

Data: czerwiec-październik 2014

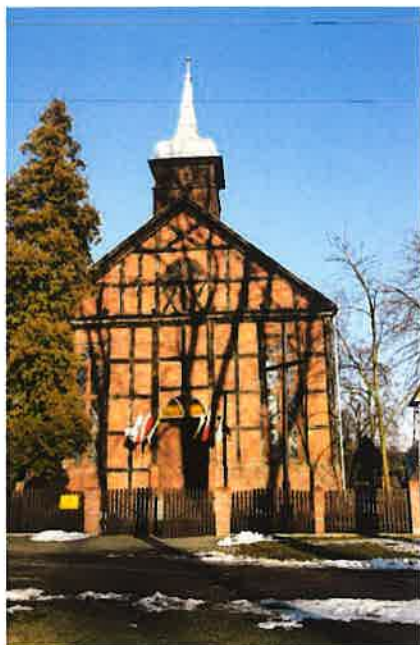
Fot. nr 7 Elewacja frontowa - ściana zachodnia – przymurowana ściana fundamentowa w obrębie obu narożników; w części centralnej konstrukcja pierwotna

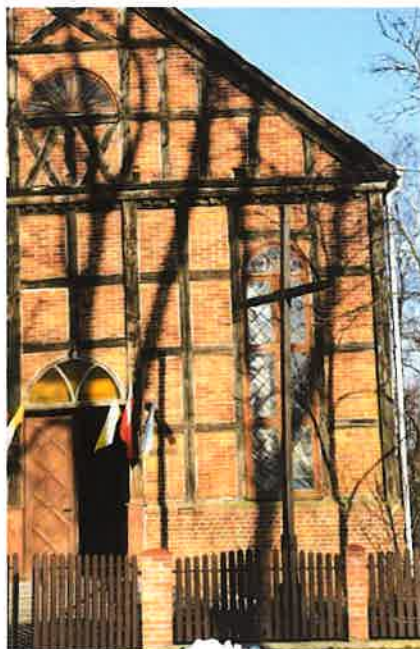
Fot. nr 9 Elewacja frontowa - ściana zachodnia – przymurowana ściana fundamentowa - południowo-zachodni narożnik

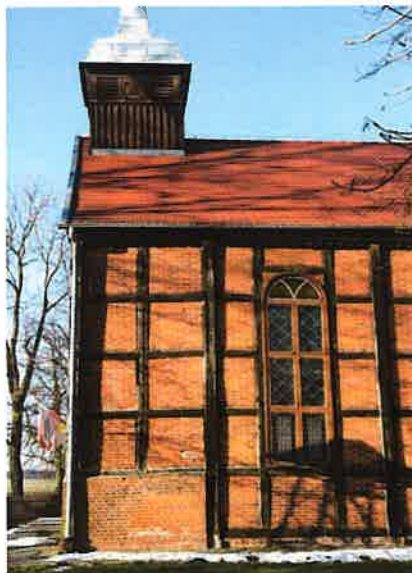
Przed wielu laty, dolne partie drewnianej konstrukcji ściany ryglowej północnej, prawdopodobnie ze względu na bardzo dużą degradację drewna zostały usunięte do wysokości około 1,4 m (od poziomu +/- 0.00) i zastąpione murem ceglanym (brak jest danych oraz dokumentacji fotograficznej obrazującej stan techniczny ściany obiektu z lat wcześniejszych). Nową ścianę o grubości dochodzącej do 54 cm wzniesiono z cegły pełnej ułożonej na zaprawie cementowej – fot. nr 1÷4, 41, 50. Zabieg ten wykonano również w narożnikach północno – wschodnim – fot. nr 6,36,140 oraz północno – zachodnim – fot. nr 12,49,51, a także na fragmencie ściany południowej - fot. nr 5, 12.

Fot. nr 12 Narożnik południowo-zachodni - wysoka ściana fundamentowa będąca efektem usunięcia dolnych podwalin i słupów (prawdopodobnie porażonych i uszkodzonych przez korozję biologiczną)

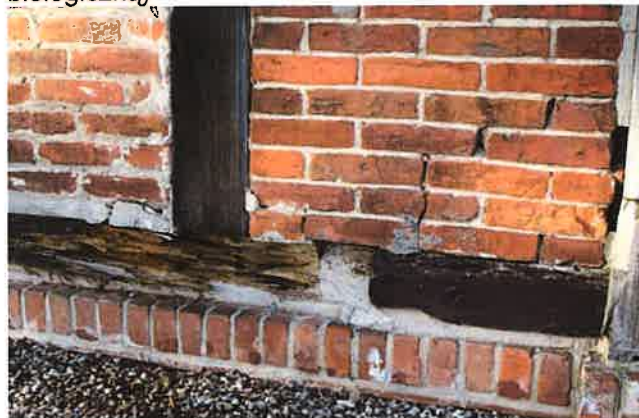
Drewniane elementy południowej ściany ryglowej są mocno zniszczone zarówno przez owady jak i inne czynniki biotyczne (grzyby i porosty) oraz czynniki atmosferyczne – fot. nr 33, 14÷16. Liczne ubytki występują również w murze wypełniającym drewniany szkielet – fot. nr 30÷32, 69÷72, 85÷88.

Fot. nr 14 Ściana południowa – porażone przez korozję biologiczną podwaliny oraz widoczne spękania oryginalnego muru; widoczna nieudolna próba wymiany fragmentu uszkodzonej podwaliny podczas prac naprawczych i remontowych w 2009 roku

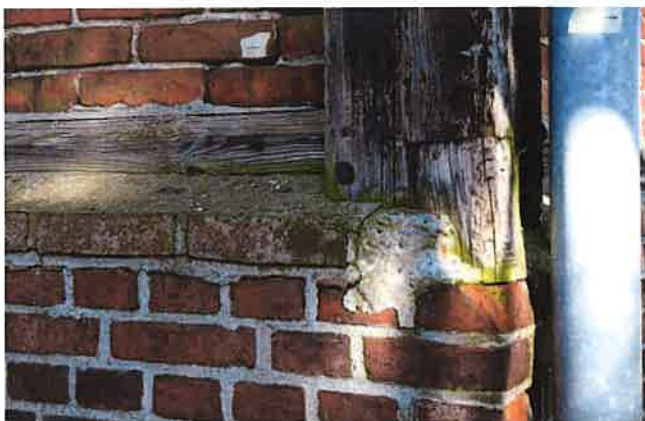
Fot. nr 29 Narożnik północno – wschodni - sposób oparcia drewnianego słupa narożnego na wykonanej wysokiej ścianie fundamentowej

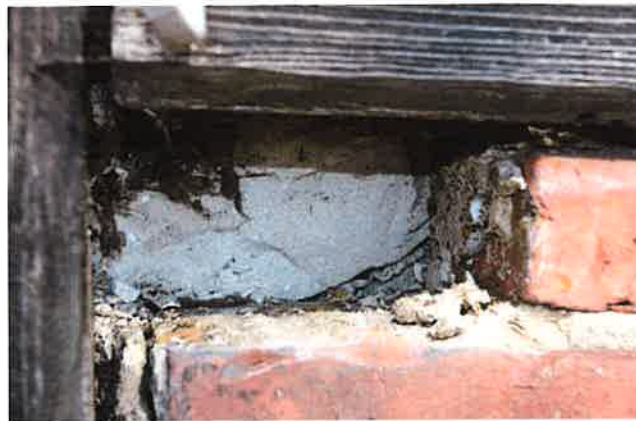
Fot. nr 30 Ściana południowa – widoczne „luźne” cegły muru wypełniającego; otwór na wylot w głębi widoczny tynk wewnętrzny

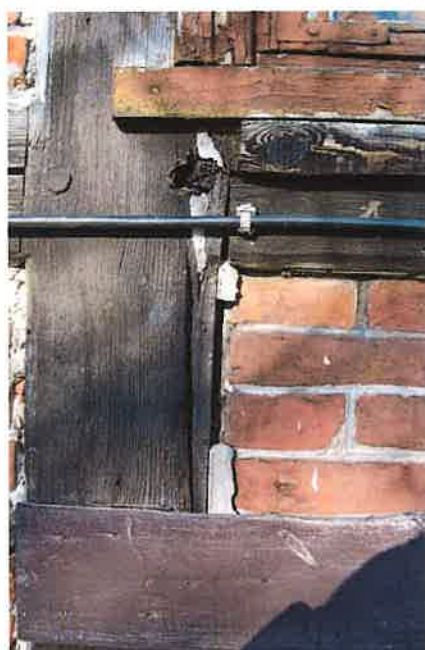
Fot. nr 33 Ściana południowa - elementy konstrukcji ryglowej

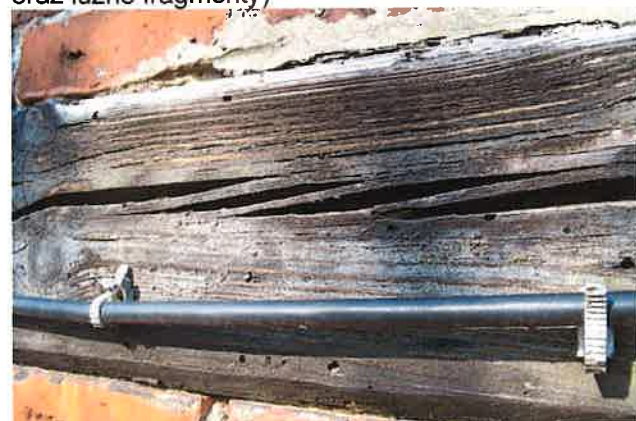
Fot. nr 34 Ściana południowa – stan techniczny elementów konstrukcji ryglowej; widoczna mocowana do elementu drewnianej konstrukcji instalacja elektryczna

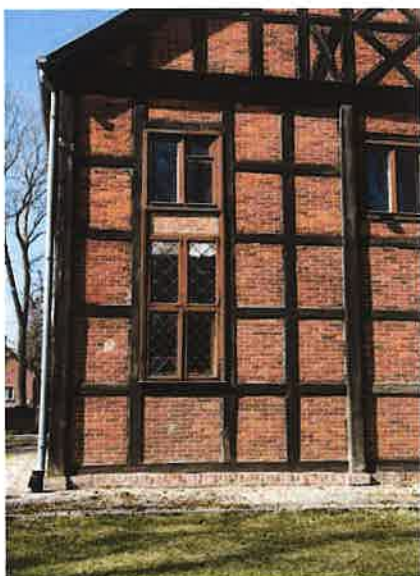
Fot. nr 35 Ściana wschodnia-widoczny wprowadzony nowy otwór okienny zaburzający pierwotną formę stolarki okiennej

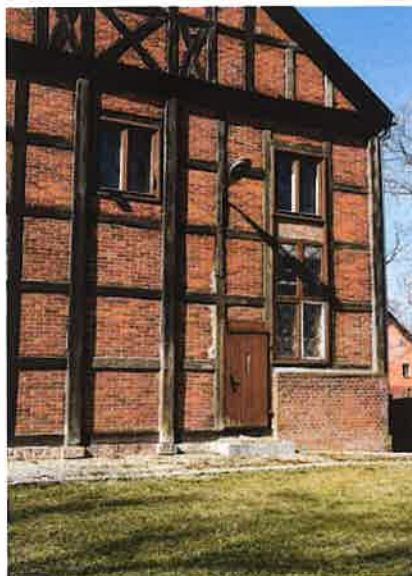
Fot. nr 36 Ściana wschodnia – wysoka ściana fundamentowa narożnika północno – wschodniego; widoczny wprowadzony nowy otwór okienny zaburzający pierwotną formę stolarki okiennej

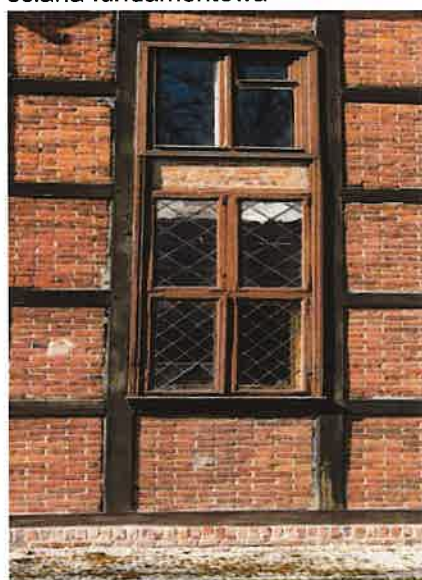
Fot. nr 39 Ściana wschodnia; nowa warstwa cegły cokołowej wykonanej w 2009 roku oraz uzupełnienie ściany wypełniającej po wstawieniu nowego okna

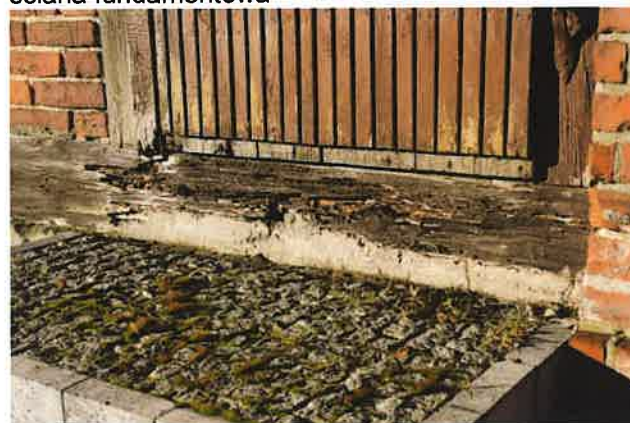
Fot. nr 40 Ściana wschodnia – stan belki podwalinowej w obrębie drzwi wejściowych

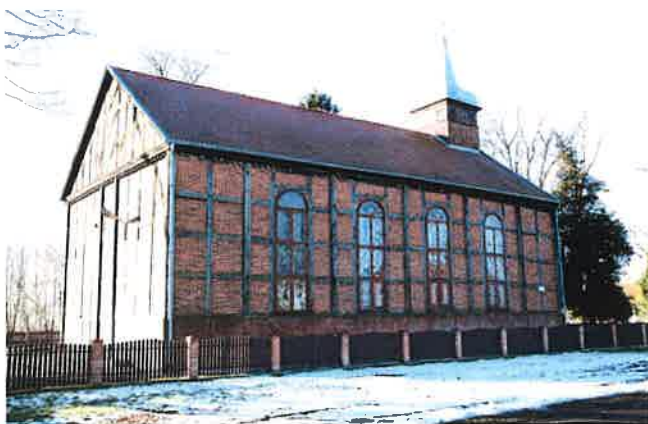
Północno - zachodni narożnik uległ widocznemu gołym okiem pionowemu przemieszczeniu – rys. nr 2, 4, fot. nr 41,50. Pęknięcie ściany cokołowej (przez całą swoją grubość) aż do poziomu fundamentów, jest oznaką na ruch (przemieszczenie) tej części ściany kościoła – fot. nr 74. Skutki takiego stanu rzeczy widoczne są również we wnętrzu, gdzie na wypełnieniu balustrady empory pojawiła się, ciągle poszerzająca się, szczelina - fot. nr 89÷ 91.

Fot. nr 41 Ściana północna – widoczna wysoka ściana fundamentowa oraz odkształcenie narożnika północno -zachodniego

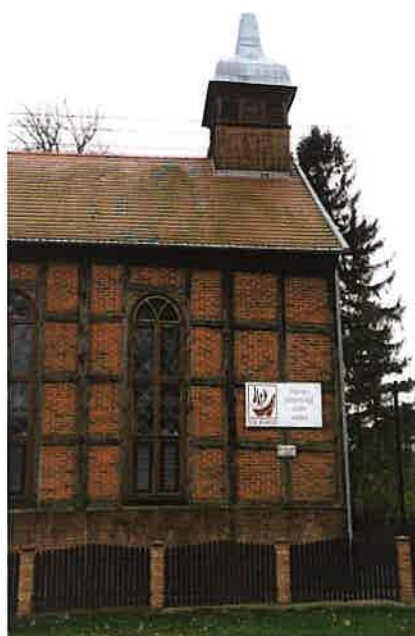
Fot. 50 Ściana północna – widoczne skutki osiadania narożnika

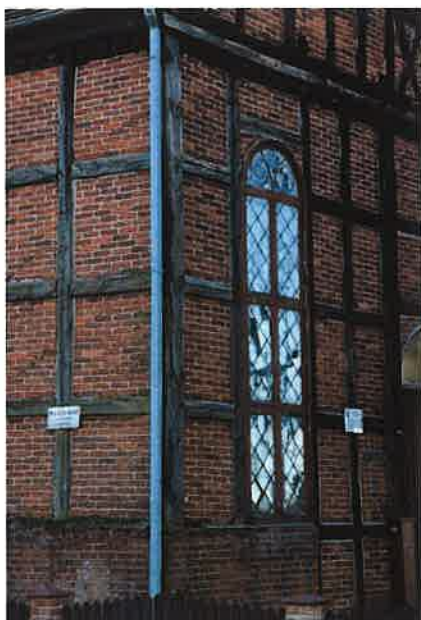
Fot. nr 51 Narożnik północno –zachodni z widoczną wysoką ścianą fundamentową

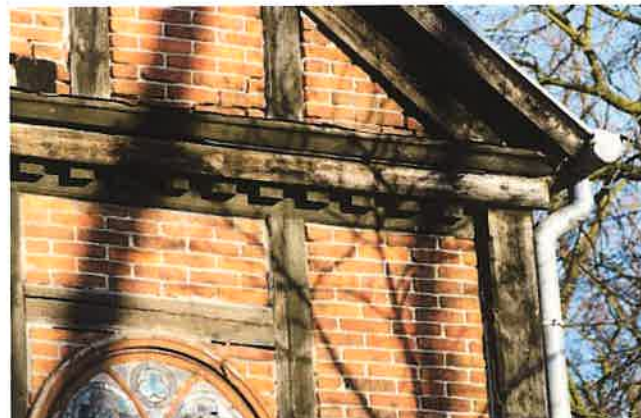
również zaobserwowano pęknięcia i uszkodzenia wypełnienia ścian ryglowych. Podobne jak na ścianie północnej, są one spowodowane czynnikami atmosferycznymi i różnicą w sztywności zastosowanych materiałów. Również w obrębie gzymsu zaobserwowano ubytki w elementach drewnianych – fot. nr 53÷54.

Fot. nr 54 Ściana zachodnia – widok gzymsu okalającego oraz elementów ryglowej konstrukcji szczytu

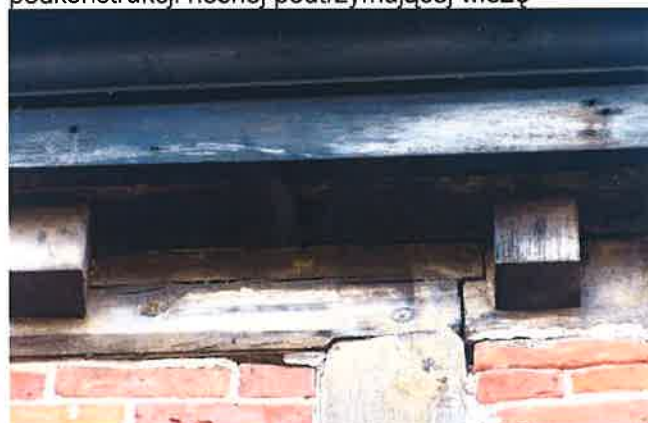
Zaobserwowano również liczne ubytki w elementach gzymsu (na całym jego obwodzie) - fot. nr 55÷60.

Fot. nr 55 Widoczne ubytki w elementach „ozdobnych” nabitych wokół gzymsu obwodowego na rygle konstrukcji nośnej

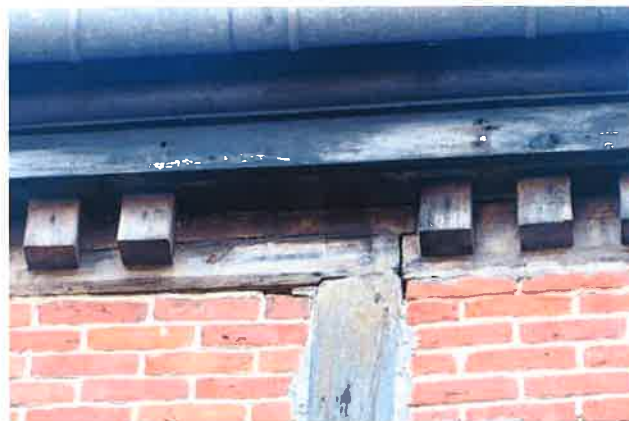
Fot. nr 58 Widok (prawdopodobnie oryginalnego) gzymsu obwodowego- widoczne ubytki w elementach „ozdobnych” – ściana północna

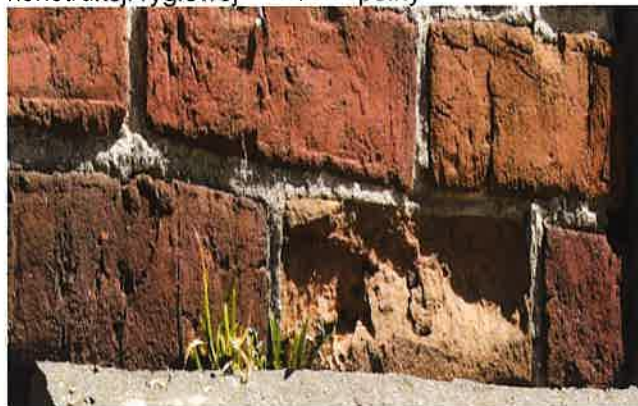
Fot. nr 66 Ściana południowa - widoczne ubytki w powierzchni cegły wypełniającej - mur oryginalny

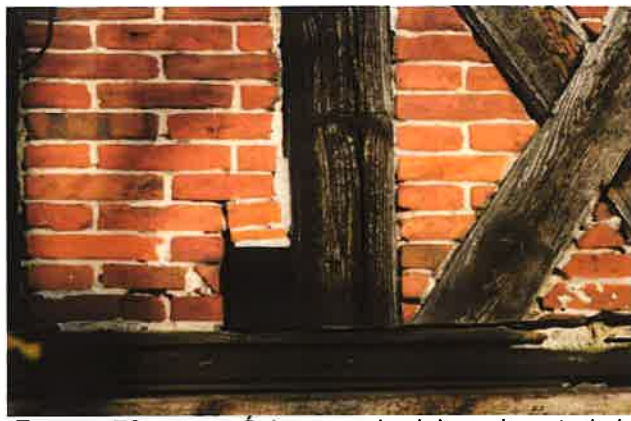
Fot. nr 76 Ściana zachodnia – konstrukcja ryglowa ściany szczytowej; widoczna belka nośna konstrukcji wsporczej wieży (belka prostopadła do linii gzymsu)

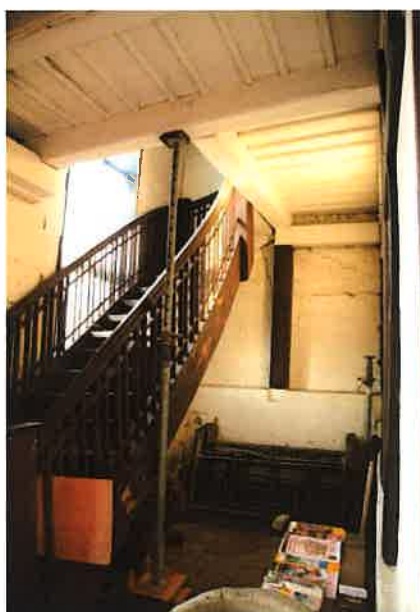
Fot. nr 77 Wewnętrzna drewniana klatka schodowa; widok na ścianę północną i stan tynków wewnętrznych

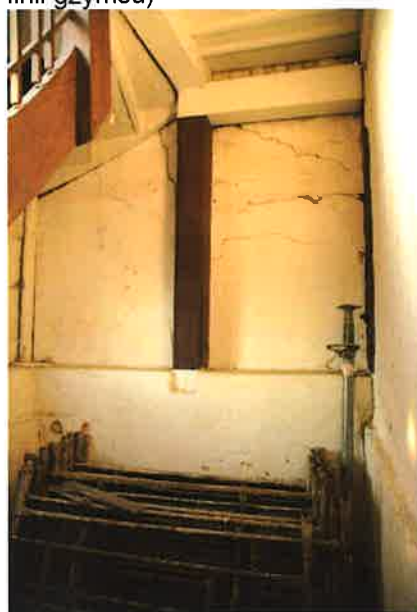
Fot. nr 78 Wewnętrzna drewniana klatka schodowa; widok na ścianę północną; popękana płaszczyzna tynków wewnętrznych

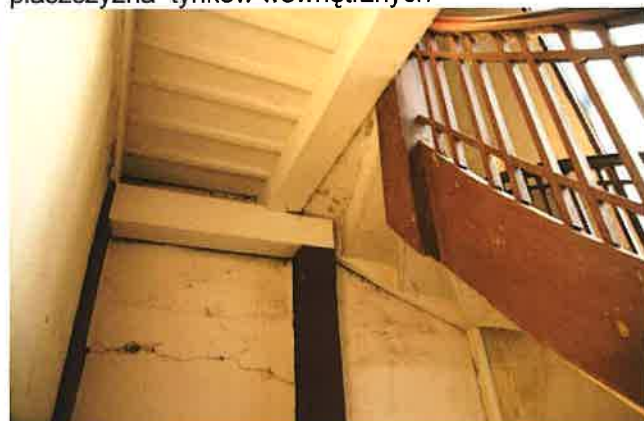
Fot. nr 80 Wewnętrzna drewniana klatka schodowa; widok na ścianę południową

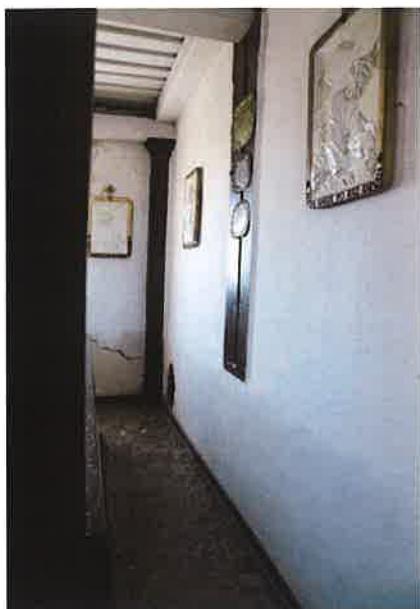
Fot. nr 81 Ściana północna- stan tynków wewnętrznych

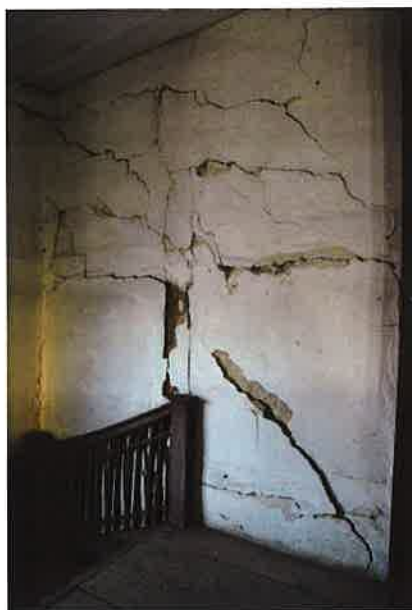
Fot. nr 82 Ściana północna – stan tynków wewnętrznych; widoczny zarysowany kontur konstrukcji szkieletowej (ryglowej)

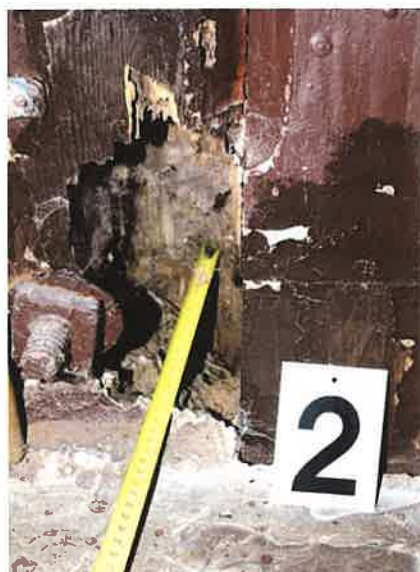
Fot. nr 83 Uszkodzone przez korozję biologiczną (m.in. grzyby) słupy drewniane (konstrukcji ryglowej) w kształcie litery T – ściana południowa; widoczne duże ubytki przekroju czynnego

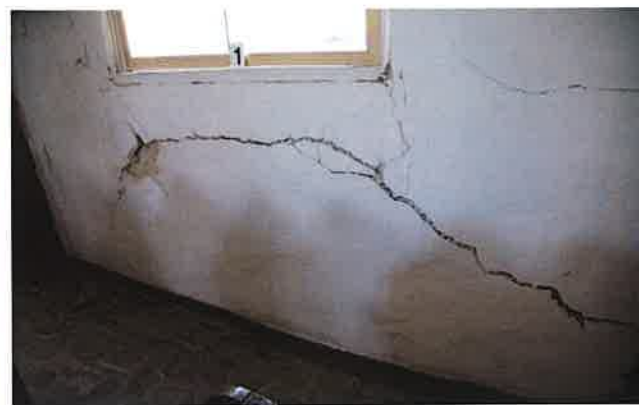
Fot. nr 86 Ściana południowa – liczne głębokie spękania tynków wewnętrznych

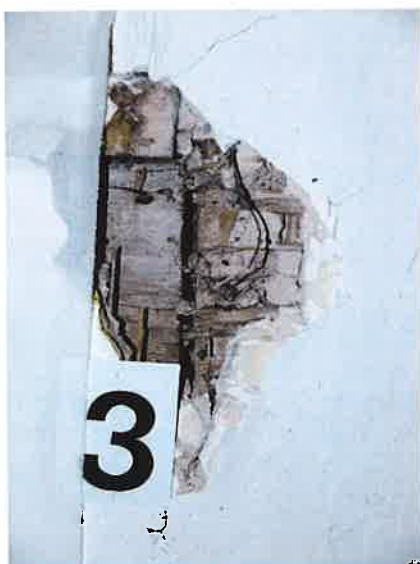
Fot. nr 87 Ściana południowa - stan tynków wewnętrznych; widoczne odpadające płyty tynku

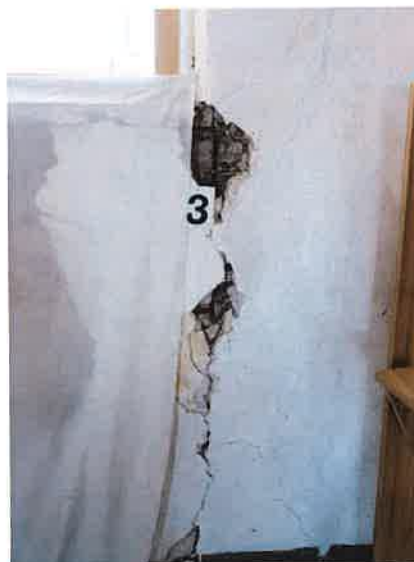
Fot. nr 88 Ściana południowa - stan tynków wewnętrznych; widoczne płyty odpadającego tynku; pęknięcie ściany na „wylot” wzdłuż słupa konstrukcji drewnianej

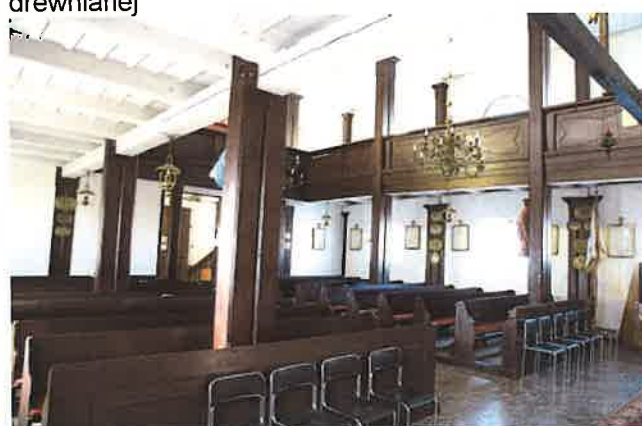
Fot. nr 90 Wnętrze kościoła - widok na empore oraz układ belek stropowych

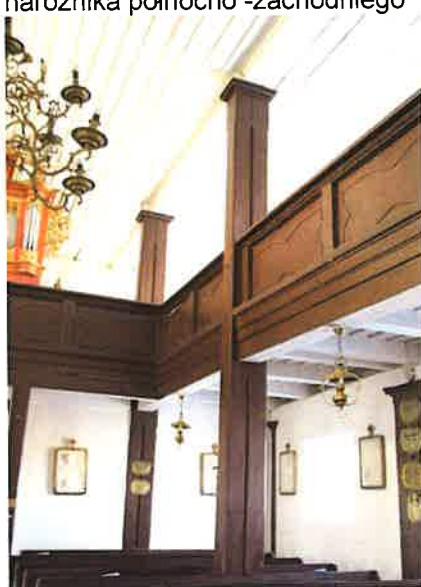
Fot. nr 91 Widok na empore - widoczna szczelina w poziomie balustrady będąca efektem osiadania narożnika północno-zachodniego

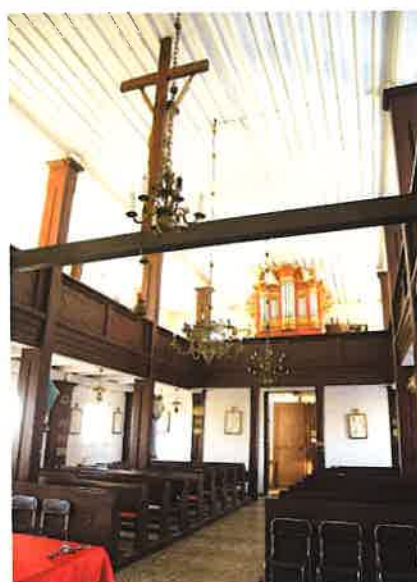
Fot. nr 92 Wnętrze kościoła - widok na empore - widoczna szczelina w poziomie balustrady narożnika północno- zachodniego

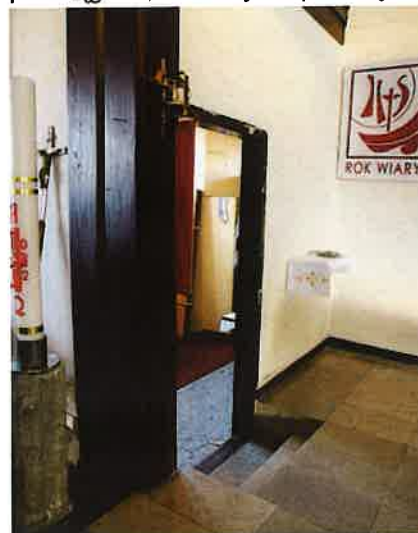
Fot. nr 96 Wejście do zakrystii - widoczna różnica poziomów oraz zawilgocenia ściany wewnętrznej (prostopadłej) do ściany północnej

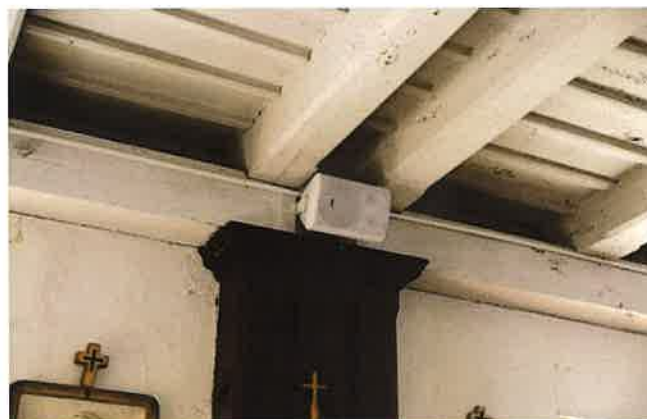
Fot. nr 101 Konstrukcja stropu belkowego empory; oparcie belek stropowych na podciagu

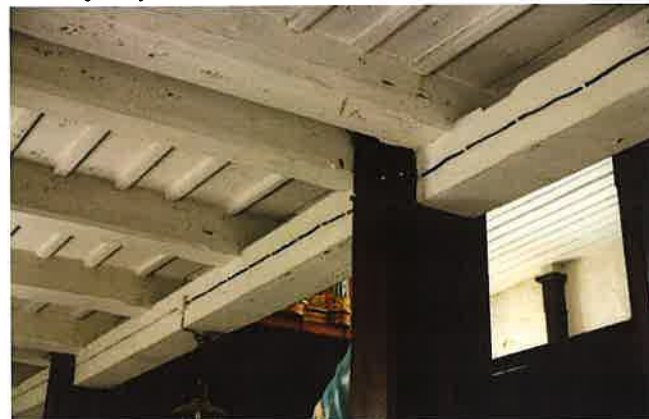
Fot. nr 102 Konstrukcja stropu belkowego empory

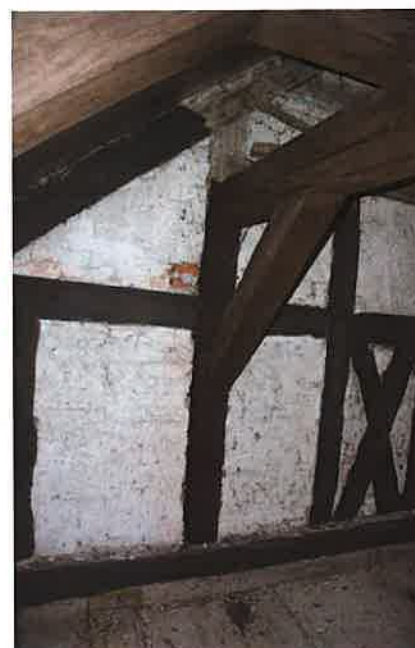
Fot. nr 104 Konstrukcja więźby dachowej oraz konstrukcja ryglowa ściany szczytowej wschodniej

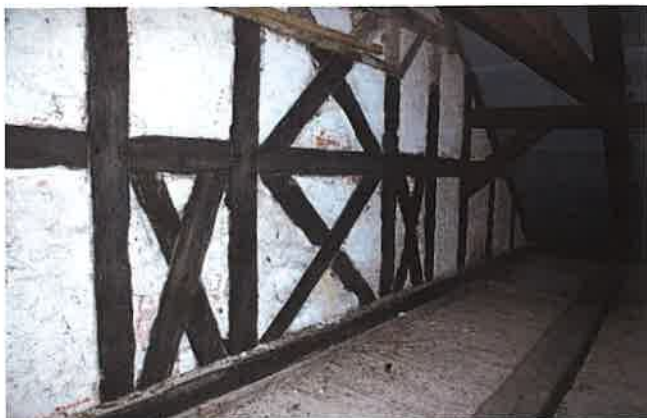
Fot. nr 105 Konstrukcja ryglowa ściany wschodniej szczytowej

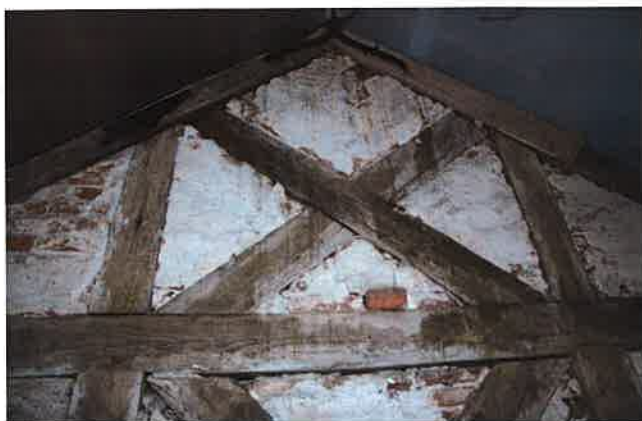
Fot. nr 106 Konstrukcja ryglowa ściany szczytowej wschodniej wraz z wypełnieniem

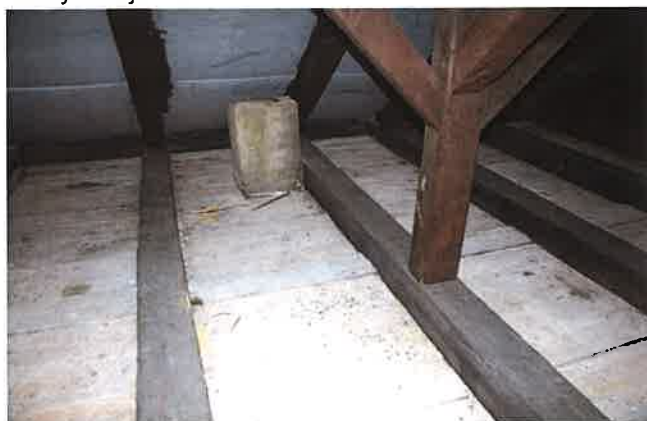
Fot. nr 107 Konstrukcja więźby dachowej-słup ramy stolcowej

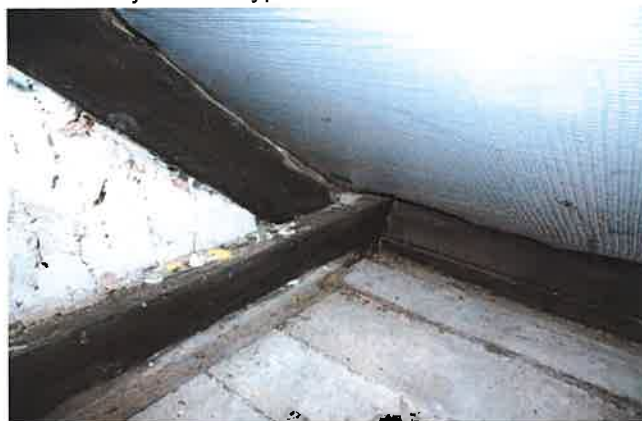
Fot. nr 108 Konstrukcja więźby dachowej-membrana dachowa ułożona w 2005 roku podczas prac remontowych

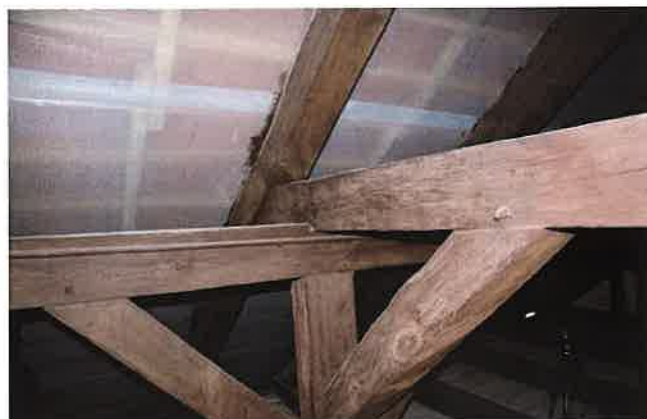
Fot. nr 109 Węzeł ramy stolcowej

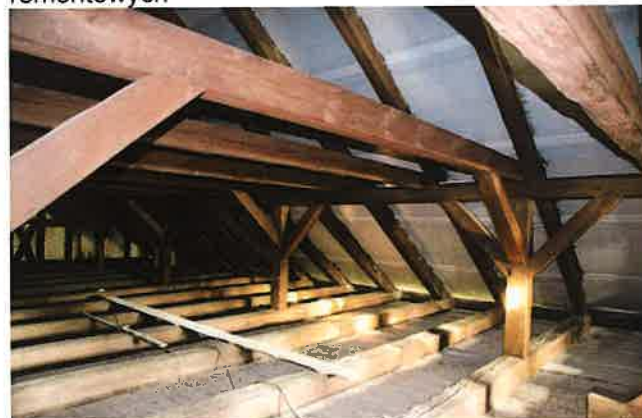
Fot. nr 110 Widok więźby dachowej

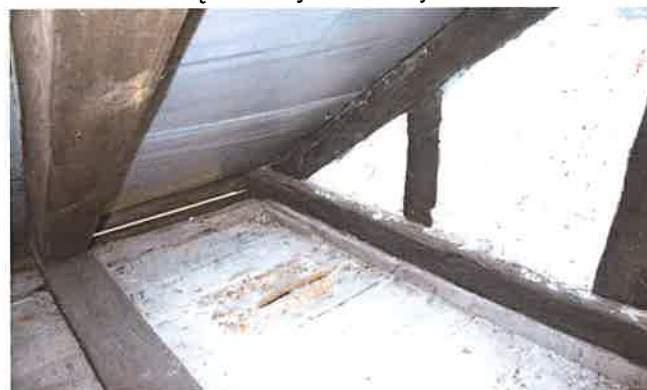
Fot. nr 111 Konstrukcja więźby dachowej-widoczny prześwit części przyokapowej

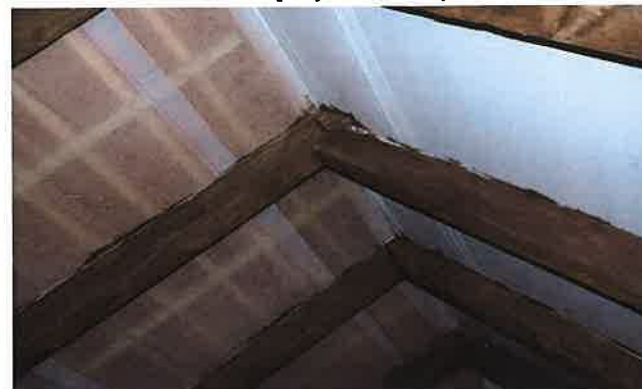
Fot. nr 112 Węzeł kalenicowy konstrukcji więźby dachowej

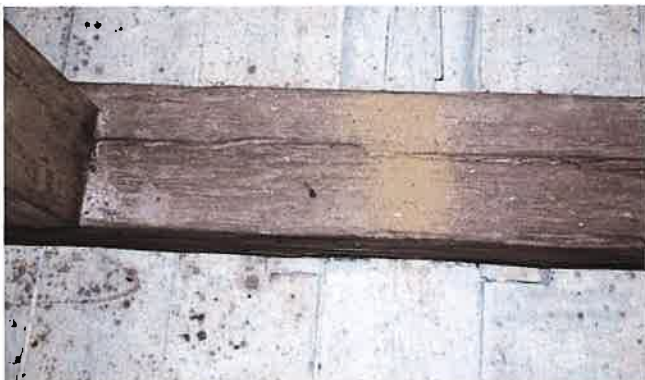
Fot. nr 113 Konstrukcja więźby dachowej-belka stropowa-widoczne ślady żerowania owadów

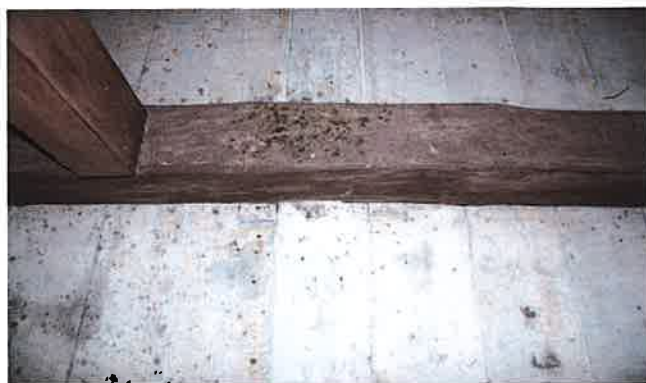
Fot. nr 114 Konstrukcja więźby dachowej-belka stropowa-widoczne ślady żerowania owadów i odchody ptaków

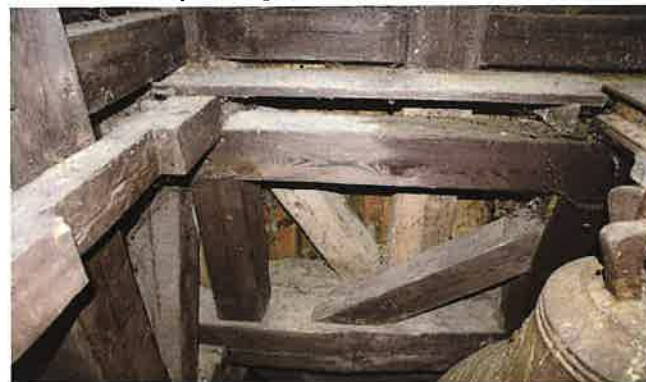
Fot. nr 118 Konstrukcja wieży - układ nośny dla zawieszenia dzwonów

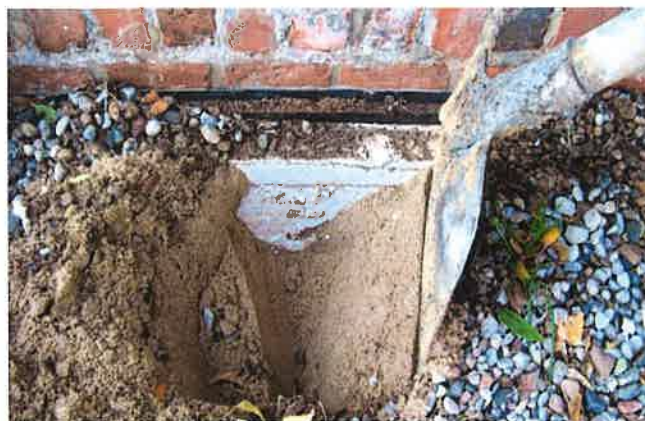
Fot. nr 119 Ściana południowa - odkrywka fundamentów; widoczna folia kubelkowa oraz izolacja termiczna- styropian o gr. 5 cm wykonane w 2009 roku

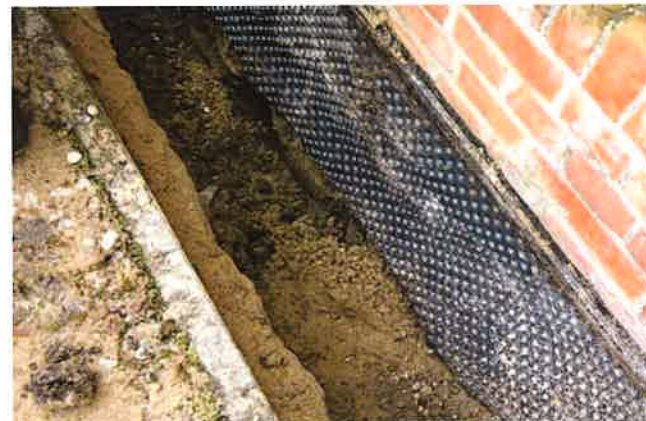
Fot. nr 120 Ściana południowa - wykop badawczy zewnętrzny – widoczna folia kubelkowa wraz z listwą mocującą

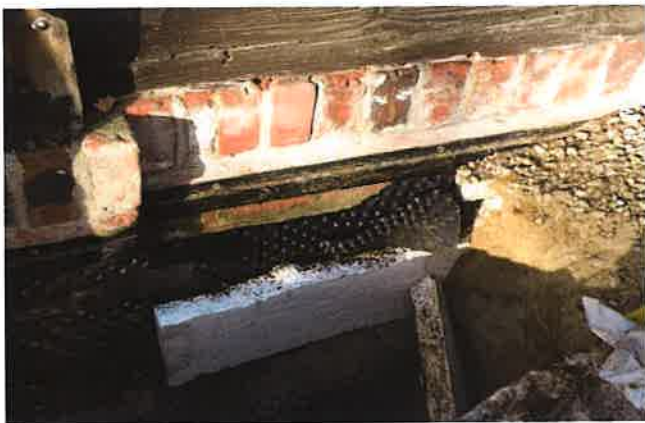
Fot. nr 121 Ściana południowa - wykop badawczy zewnętrzny – widoczna folia kubełkowa oraz izolacja termiczna

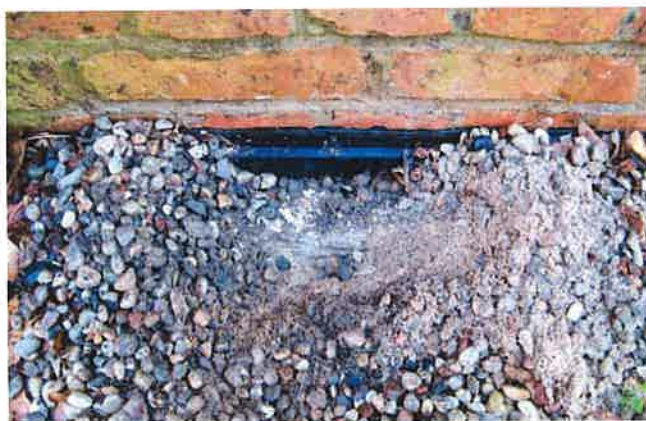
Fot. nr 122 Ściana południowa – opaska wokół kościoła wykonana z warstwy płukanego żwiru wykonana w 2009 roku; widoczna listwa mocująca folię kubełkową

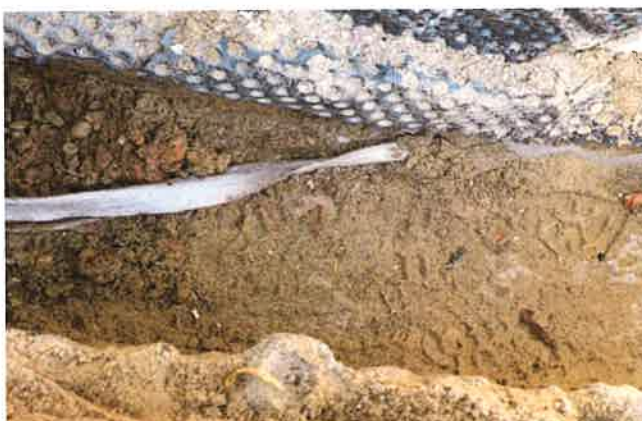
Fot. nr 123 Ściana południowa - odkrywka fundamentów; widoczna folia kubełkowa oraz zasypka drenażu opaskowego

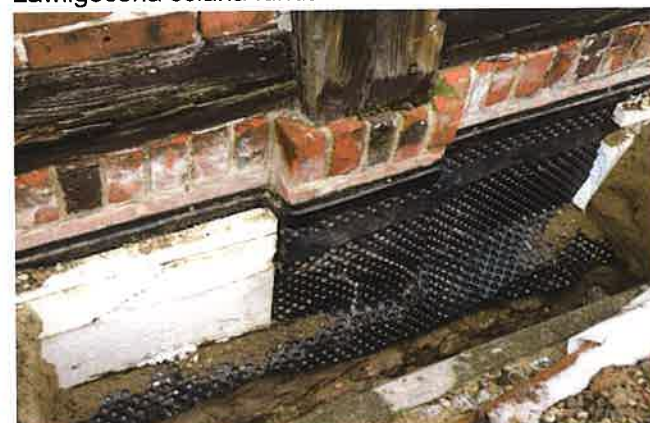
Fot. nr 126 Ściana południowa- odkrywka fundamentów; widoczna folia kubełkowa oraz izolacja termiczna - styropian o gr. 5 cm ułożona w przestrzeniach międzysłupowych

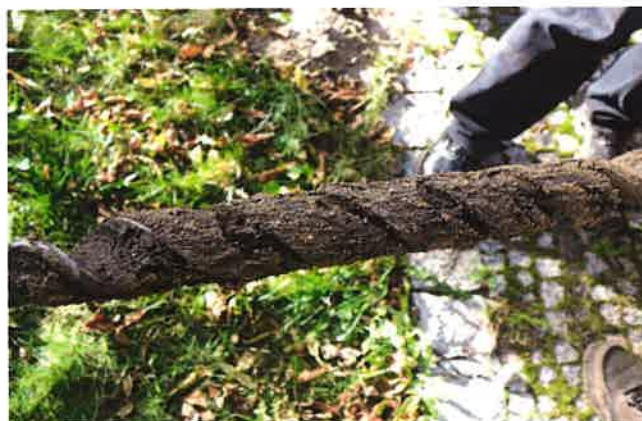
Fot. nr 128 Ściana południowa - odwiert geologiczny- duża plastyczność zalegającego gruntu

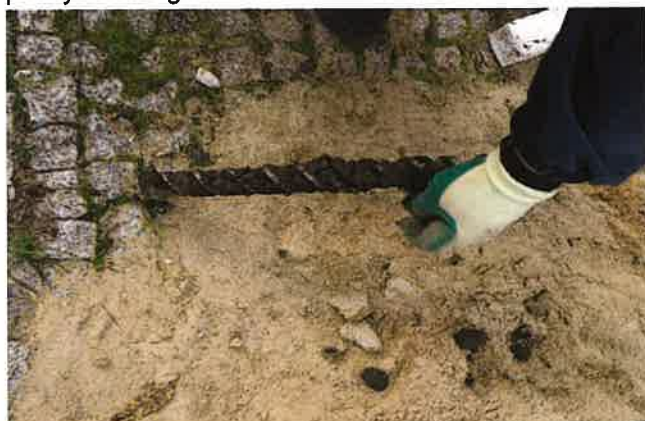
Fot. nr 129 Ściana południowa - odwiert geologiczny

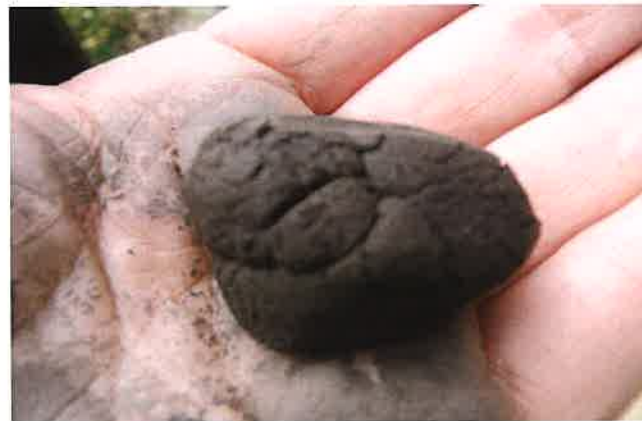
Fot. nr 130 Ściana południowa- odwiert geologiczny; podłoże gruntowe próba wałeczowania; widoczne cząstki ilaste

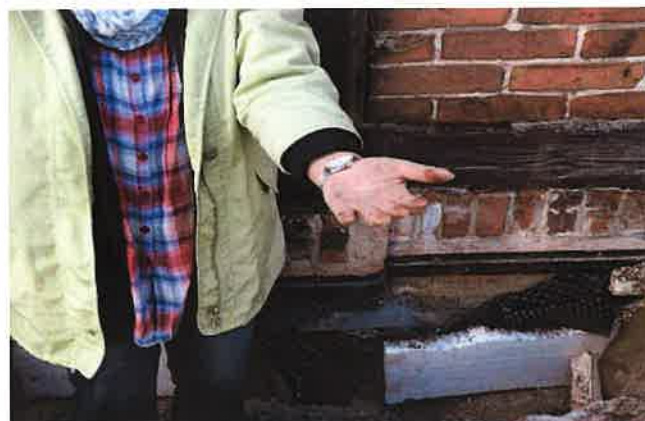
Fot. nr 131 Ściana południowa - wykop badawczy zewnętrzny - stwierdzenie dużej wilgotności muru fundamentowego, który był osłonięty folią kubelkową

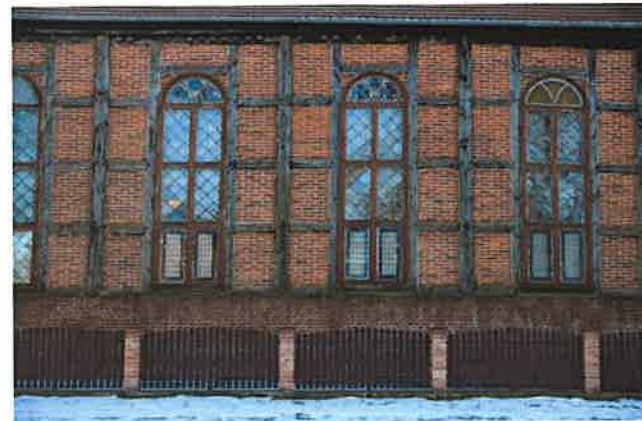
Fot. nr 132 Ściana północna – pierwotna forma i układ otworów okiennych

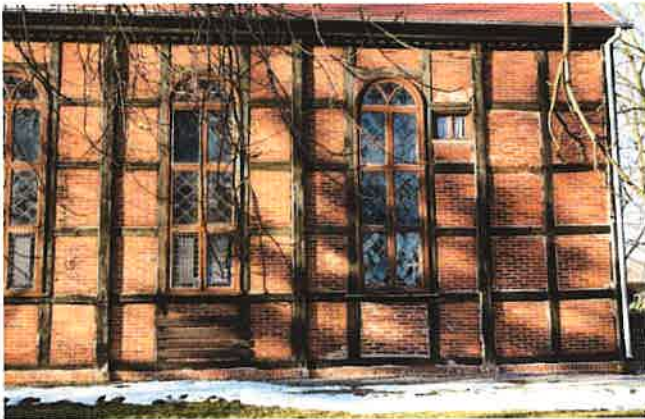
Fot. nr 133 Ściana południowa – pierwotna forma konstrukcji ryglowej - widoczne wprowadzone dodatkowe okno

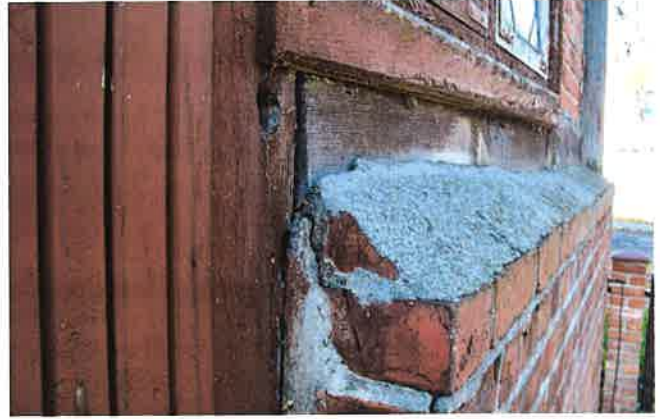
Fot. nr 134 Ściana wschodnia - zwieńczenie ściany fundamentowej wykonanym z zaprawy cementowej okapnikiem

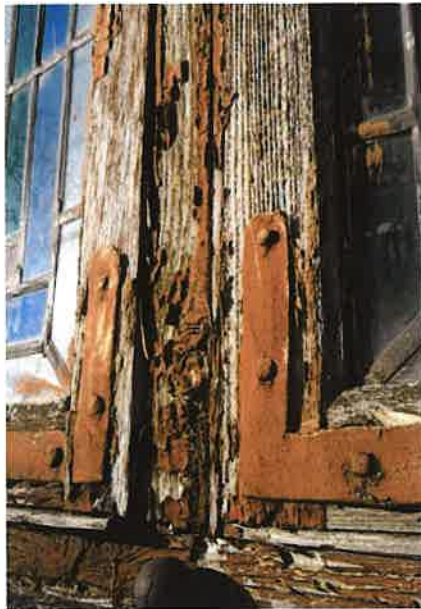
Fot. nr 135 Ściana południowa – katastrofalny stan stolarki okiennej zniszczonej przez korozją biologiczną

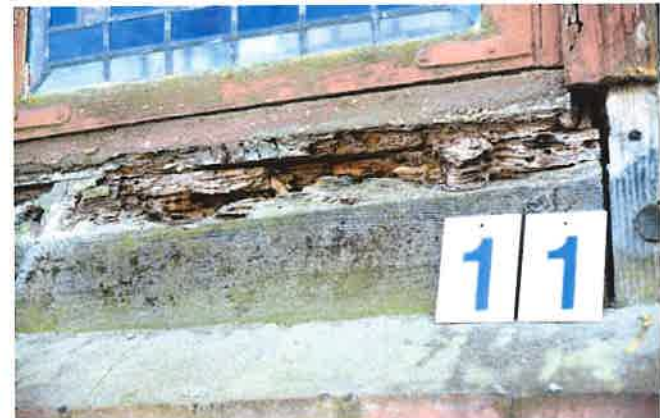
Fot. nr 138 Ściana północna – element podokienny oraz stan techniczny elementu ramy okiennej

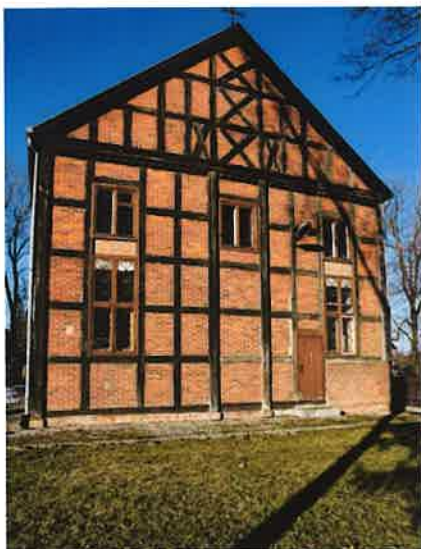
Fot. nr 139 Ściana wschodnia - widoczne wprowadzone dodatkowe okno, zmieniające podział i wielkość pierwotnych otworów okiennych

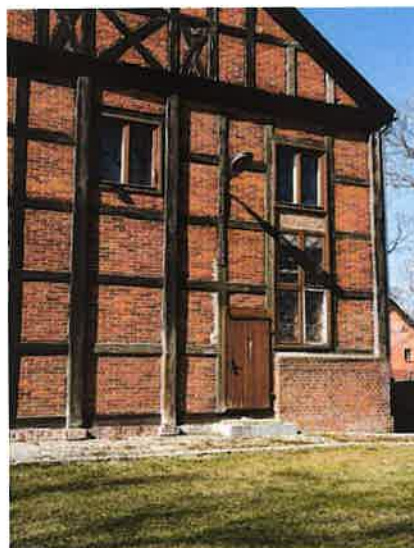
Fot. nr 140 Ściana wschodnia - widoczne wprowadzone dodatkowe okno, zmieniające pierwotny rytm i wielkość otworów okiennych

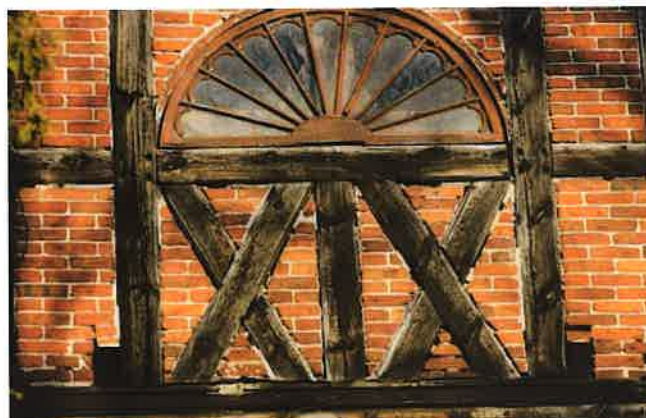
Fot. nr 142 Ściana zachodnia, szczytowa – pierwotna forma konstrukcji ryglowej wraz z półrozetą okienną

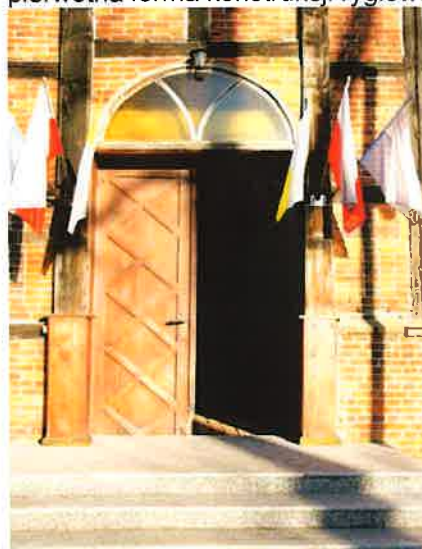
Fot. nr 143 Ściana zachodnia-widoczna przebudowana rama portalowa (wejściowa) w części cokołowej)

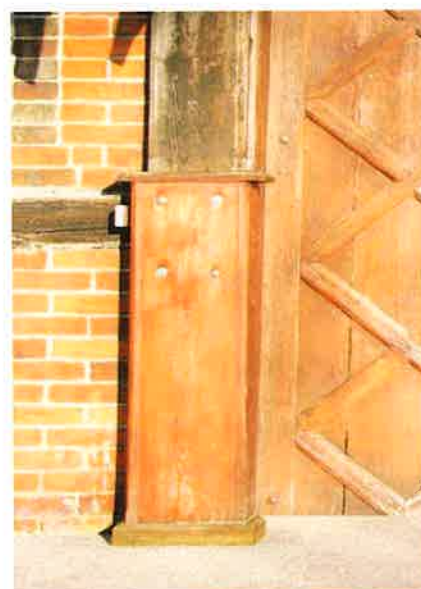
Fot. nr 144 Ściana zachodnia-obudowa dolnego poziomu słupa konstrukcji ryglowej deskami

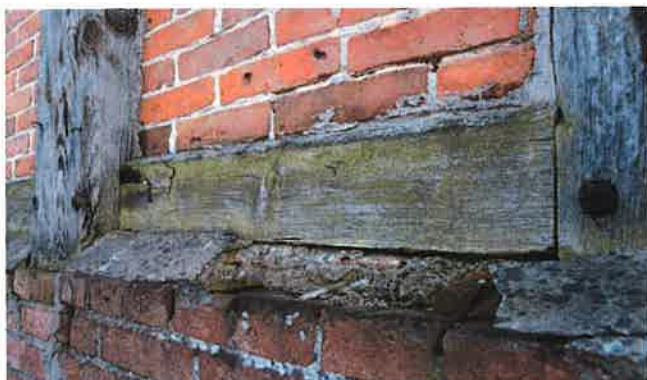
Fot. nr 145 Ściana północna - stan cementowego okapnika ochronnego zwieńczającego ścianę fundamentową

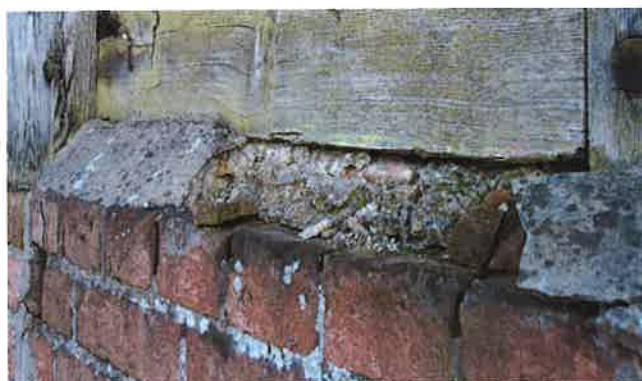
Fot. nr 146 Ściana północna – popękany i odpadający cementowy okapnik

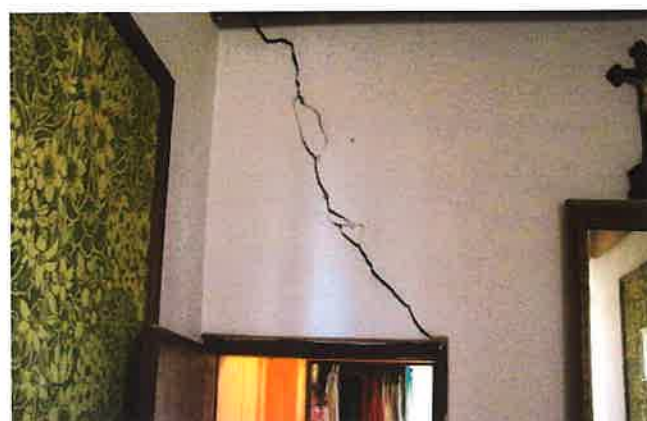
Fot. nr 149 Ściana wewnętrzna (zakrystia) ukośne pęknięcie ściany o dużym rozwarciu

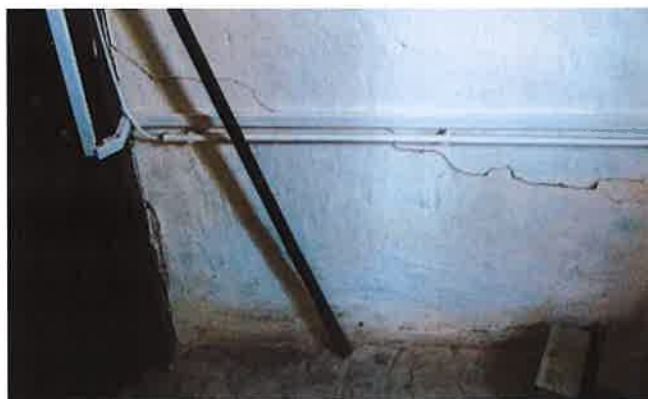
Fot. nr 153 Ściana zewnętrzna - widoczne liczne spękania ściany oraz ślady wilgoci (podciąganie kapilarne)

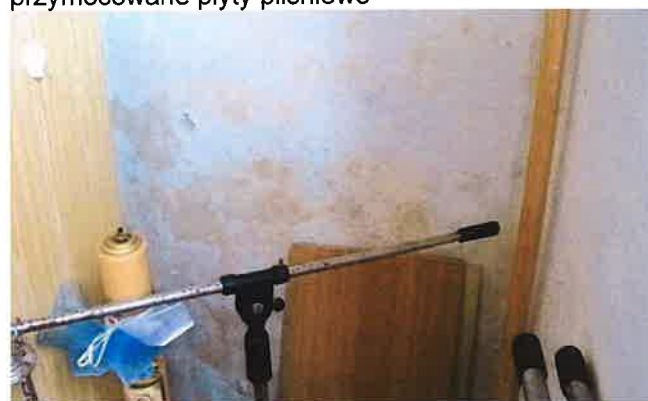
Fot. nr 154 Ściana zewnętrzna - widoczne ślady wilgoci (podciąganie kapilarne)

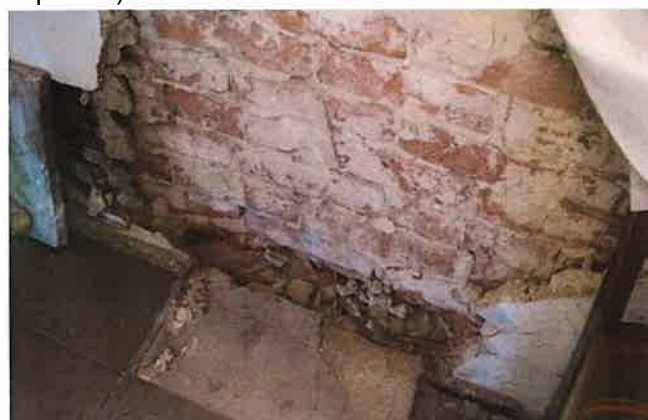
Fot. nr 155 Wykop badawczy w części wewnętrznej kościoła (zakrystia) - ściana południowa

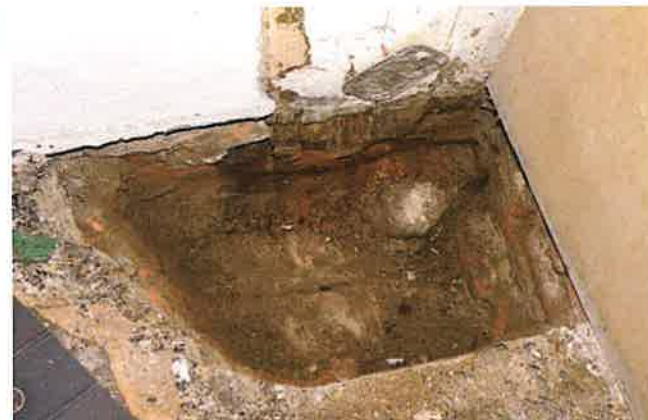
Fot. nr 156 Wykop badawczy w części wewnętrznej kościoła (zakrystia) -ściana południowa

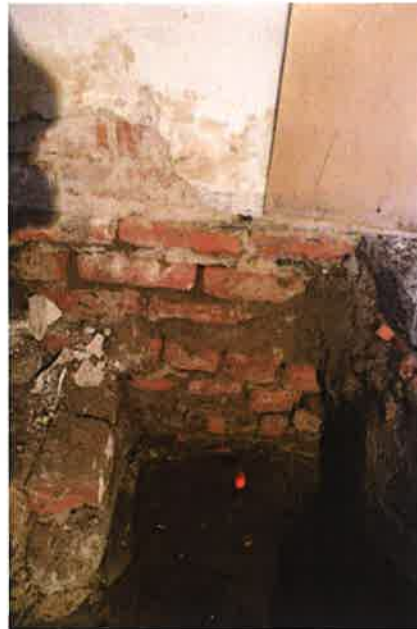
Fot. nr 158 Ściana południowa - wykop badawczy wewnętrzny - widok na posadowienie ściany wewnętrznej

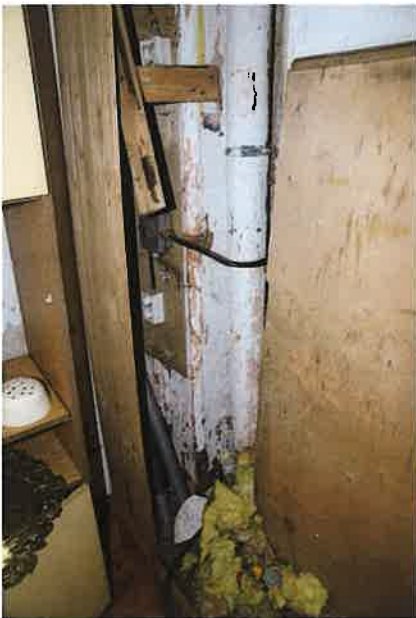
Fot. nr 159 Ściana południowa sposób prowadzenia instalacji wodociągowej i kanalizacyjnej

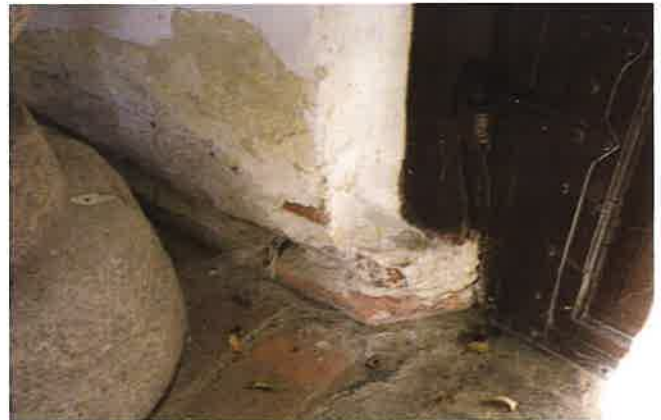
Fot. nr 160 Ściana zachodnia - strefa przyziemia w obrębie wejścia-widoczne ślady wilgoci będące efektem podciąganie kapilarnego wody
