# **EKSPERTYZA TECHNICZNA**

## **DOTYCZĄCA STANU TECHNICZNEGO KOŚCIOŁA**

### **KOŚCIÓŁ PARAFIALNY pw. ŚW. KATARZYNY ALEKSANDRYJSKIEJ BOREŹY gm. LICHNOWY**

Data: czerwiec-październik 2014

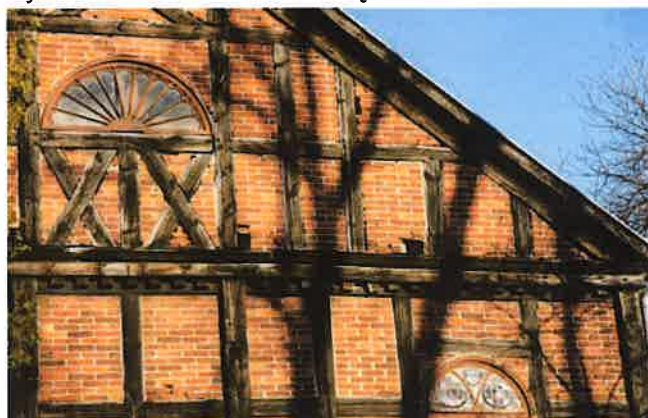
również zaobserwowano pęknięcia i uszkodzenia wypełnienia ścian ryglowych. Podobne jak na ścianie północnej, są one spowodowane czynnikami atmosferycznymi i różnicą w sztywności zastosowanych materiałów. Również w obrębie gzymsu zaobserwowano ubytki w elementach drewnianych – fot. nr 53÷54.

Fot. nr 53 Ściana zachodnia – widok gzymsu okalającego oraz elementów zdeformowanej ryglowej konstrukcji szczytu; widoczne są również podwaliny podkonstrukcji nośnej podtrzymującej wieżę

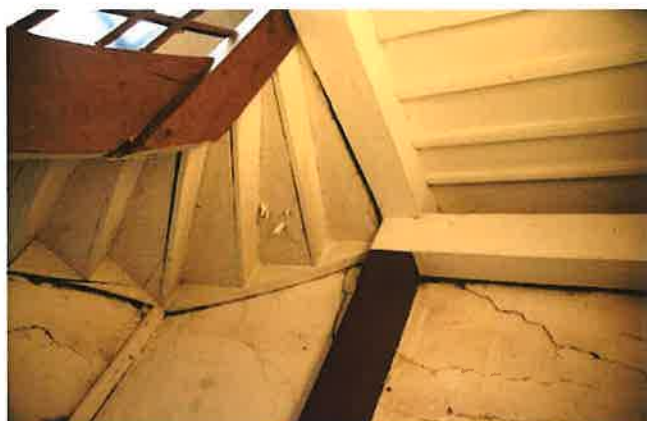
Fot. nr 79 Wewnętrzna drewniana klatka schodowa; widok na ścianę północną

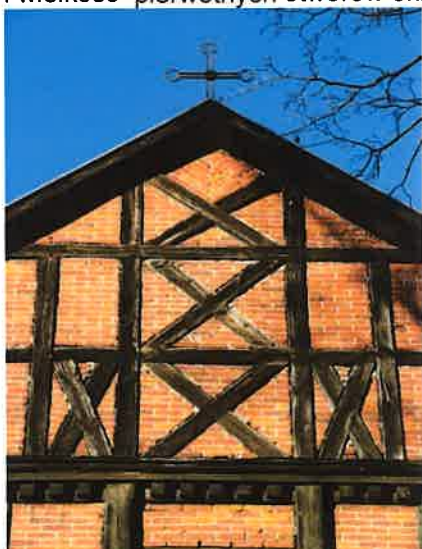
Fot. nr 141 Ściana południowa, szczytowa – pierwotna forma konstrukcji ryglowej

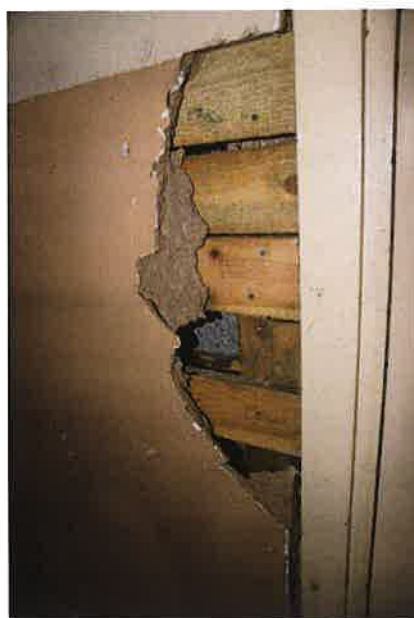
Fot. nr 152 Ściana wewnętrzna poziomu I piętra - sposób wykończenia poprzez wprowadzenie dodatkowego rusztu drewnianego do którego zostały przymocowane płyty pilśniowe

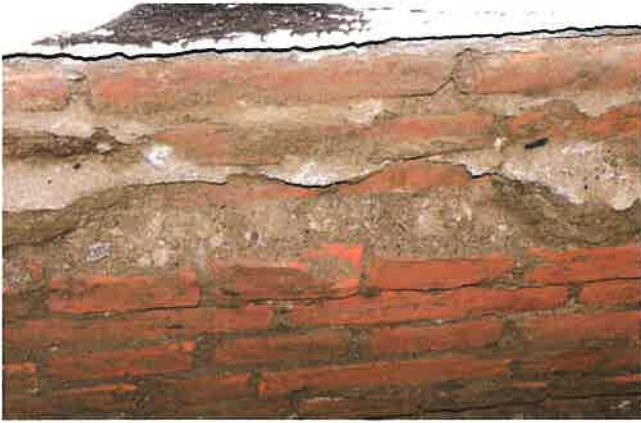
Fot. nr 157 Ściana południowa - wykop badawczy wewnętrzny
